BIENES INMUEBLES DE INTERES CULTURAL DE SANTIAGO DE CALI BIC M2-23

Casa Barrio Granada

Conservación Tipo 3

FICHA DE ACTUALIZACIÓN DEL ESTADO DE LOS BIENES CULTURALES INMUEBLES DEL MUNICIPIO DE CALI - AÑO 2009										INMUEBLE No. BIC M2-23		
										Hoja N° 1

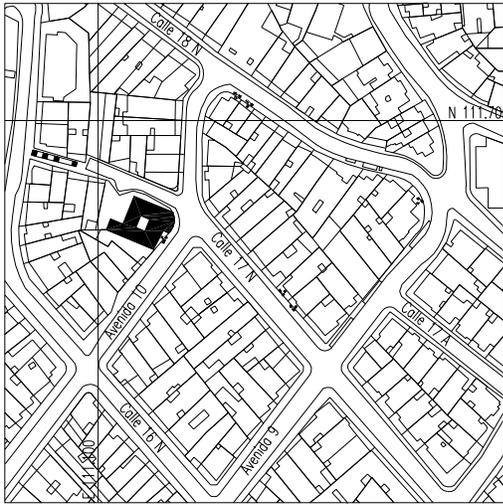
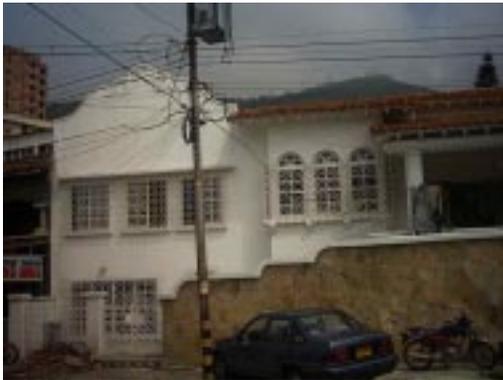
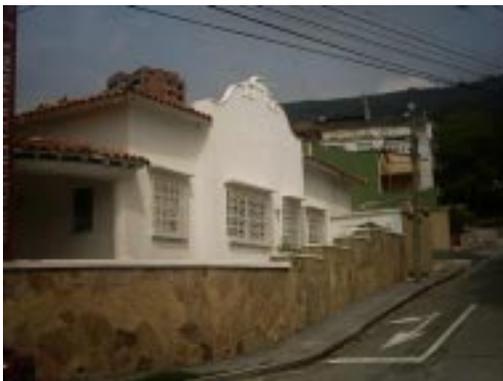
Esta casa neocolonial de una planta aprovecha la topografía para dominar el entorno. El antejardín se convierte así en un aterrazamiento sobre el que se dispone en la esquina el porche conformado por columnas acebolladas en su desarrollo. El desnivel del terreno fue aprovechado también para disponer un garaje en planta baja. Esta parte, la única que posee dos niveles es resaltada gracias al tratamiento del hastial con la forma mixtilínea de una espadaña según los patrones «mission style», tratamiento similar fue hecho en el costado intentando «recomponer» la larga fachada. A su lado se levantan otras construcciones neocoloniales que empatan volumétricamente. Al frente se levantan un ejemplo de arquitectura republicana de cierto interés y construcciones modernas de baja altura. Toda construcción aladaña deberá mantener los empates a nivel de volumetría y retrocesos en caso de sobreelevación generando fachadas.

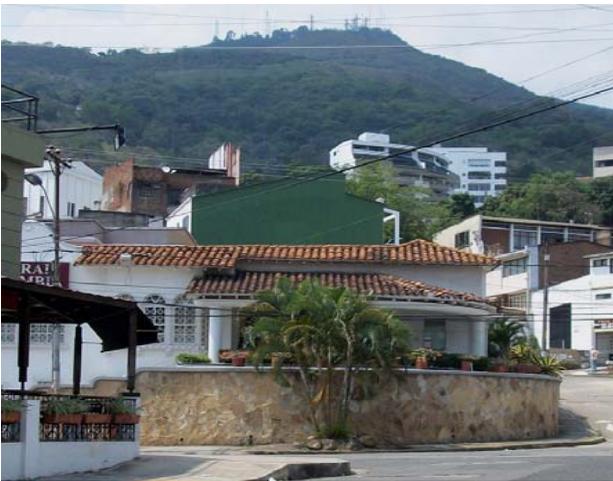
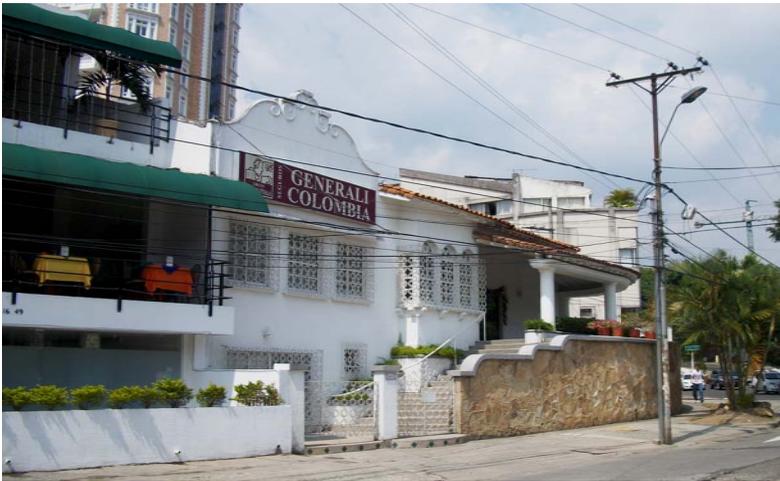
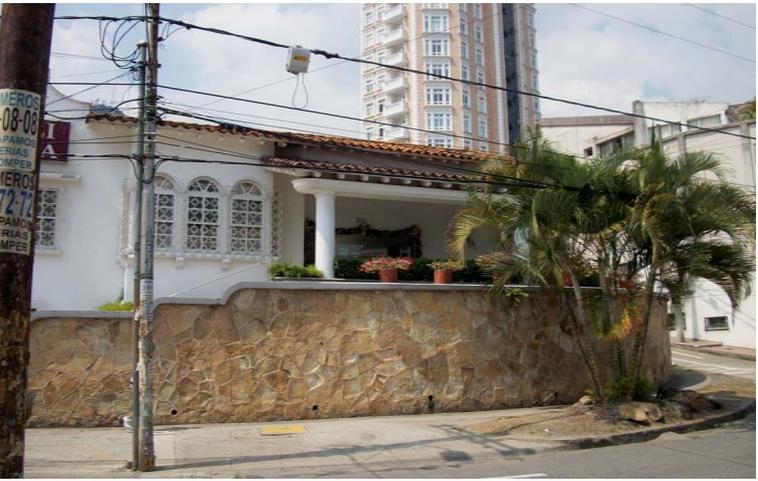
4. Registro Fotográfico Actual

1. Identificación Original		2. Situación Actual		3. Cumplimiento de las Normas						Conservación Tipo: 3		
1.1 Nombre	Casa Barrio Granada	2.1 Nombre	"Seguros Generali Colombia"	3.1 Fachada:	Conservada	X	Alterada		Elementos	Materiales	Color

1.2 Dirección	Avenida 9A Norte #16N-57	2.2 Dirección	Avenida 9A Norte #16N-57	3.2 Volumetría:	Conservada		Alterada	X	Altura adicionada (pisos):	Cerram antejar

1.3 Barrio	Granada	2.3 Barrio	Granada	3.3 Adiciones:	Armónicas		No armónicas	X	En fachada	Cubierta	Voladizo	
1.4 N° de Manzana		2.4 N° de Manzana		3.4 Avisos:	No atenta	X	Atenta el estilo		Cerramiento	Cubierta	Acabado

1.7 Área ocupada		2.7 Área ocupada		3.7 Mantenimiento:	Excelente		Bueno	X	Regular	Malo	Inexiste.	
1.8 N° de Pisos	1 y garage	2.8 N° de Pisos	1 y garage	3.8 Estado de la estructura:

1.9 Estado conservación	Bueno	2.9 Estado conservación	Bueno	Excelente		Bueno	X	Regular	Mal estado	Ruina		
1.10 Uso Inicial del bien	Vivienda	2.10 Uso Actual del bien	Oficinas	3.9 El uso es:	Compatible	X	No compatible		Atenta el BC	Quita valor

5. Recomendaciones						6. Elaboración						
Liberar el inmueble del cerramiento lateral posterior agregado sobre el antejardín, que no cumple con la norma (Art 18, Acuerdo 0232/07) recuperando la visual sobre la fachada del BIC.						Entidad: Departamento Administrativo de Planeación Municipal			Fecha: Diciembre de 2009			
						Diligenció:
