## BIENES INMUEBLES DE INTERES CULTURAL DE SANTIAGO DE CALI BIC M2-51

### Casa Barrio Versailles

#### Conservación Tipo 3

| FICHA DE ACTUALIZACIÓN DEL ESTADO DE LOS BIENES CULTURALES INMUEBLES DEL MUNICIPIO DE CALI - AÑO 2009 | | | | | | | | | | INMUEBLE No. BIC M2-51 | |

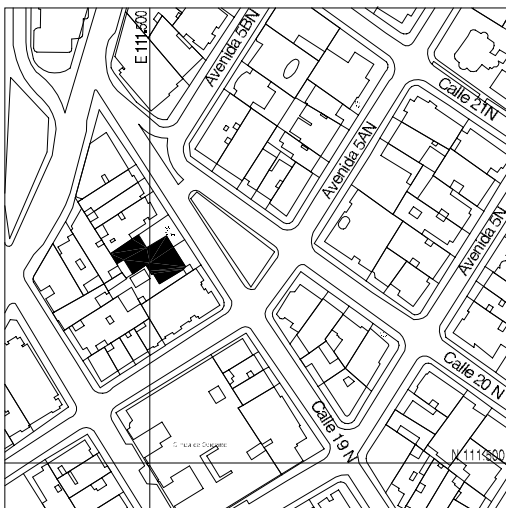
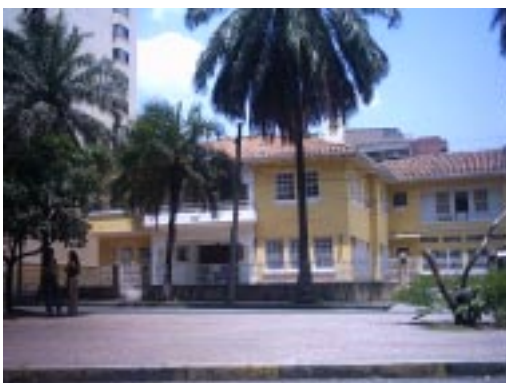
Esta casa es una de las más bellas y grandes ejemplares de la arquitectura neocolonial en el sector de Versalles-San Vicente. Se destaca el elaboradísimo porche, ubicado en el centro del cuerpo más destacado sobre el que se levanta el balcón. La puerta de entrada posee un enrejado también altamente elaborado y da paso al gran vestíbulo con una escalera magnífica que lo envuelve y que remite a los modelos californianos de Hollywood popularizados a través de las revistas en esa época. A un lado y más atrás generando un patio externo de maniobras se disponen los garajes y se extiende el resto de la casa. A este lado se levanta una construcción también neocolonial a la que siguen otras de importancia menor dentro del mismo repertorio formal, conformando un conjunto. Por el otro costado la casa se aísla del predio vecino donde hoy se levanta la culata de un edificio de apartamentos.

El hecho de levantarse frente a un pequeño parque hace que esta casa se destaque notablemente, al tiempo que sus construcciones vecinas, la conservación de las bermas con su vegetación de palmas datileras hacen, que a pesar de la aparición de edificios altos, se mantenga parcialmente la escala y la imagen urbana original. Como área de influencia se define entonces el pequeño parque del frente con su vegetación, las construcciones vecinas, donde debe mantenerse sobre la línea de paramento las alturas que garanticen la unidad perspectiva, debe proveerse empates volumétricos y toda sobreelevación debe estar aislada y carecer de culatas.

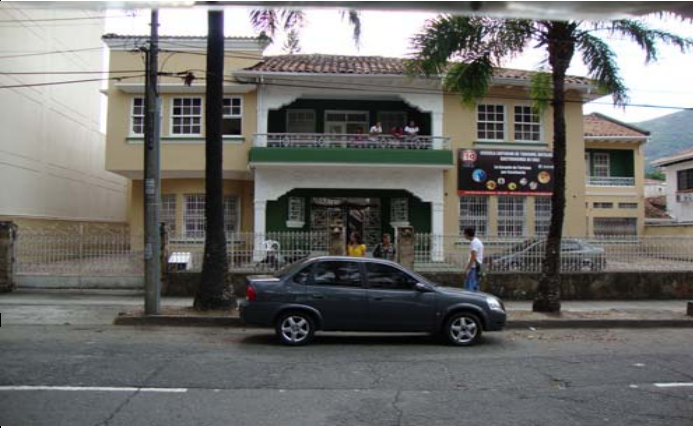
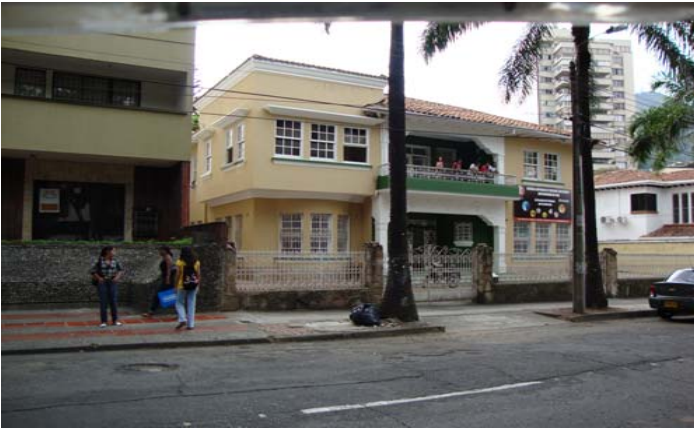
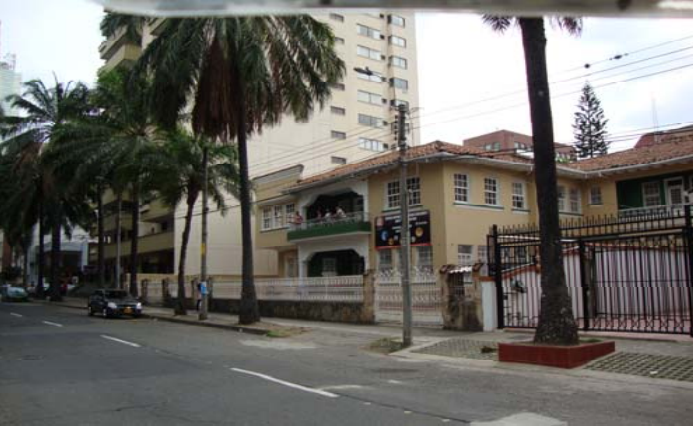
| El BIC es exponente de la Arquitectura neocolonial, no se define año de construcción. | El BIC posee como vecino inmediato un edifiio en altura con culatas, sin embargo no pierde su escala. | | | *Postes/señales: | Ubicación: | | | *Vegetación: No entorpe | | Entorpec | |

| Ante el hallazgo de bienes demolidos, drásticamete alterados o minimamente intervenidos, urge un Plan de Manejo de los BIC, teniendo como punto primordial la socialización del mismo a los propietarios y vecinos involucrados. | | | | Entidad: Departamento Administrativo de Planeación Municipal | | | | Fecha: | | | |
