# BIENES INMUEBLES DE INTERES CULTURAL DE SANTIAGO DE CALI BIC M2-61

## Casas Barrio Tres de Julio

### Conservación Tipo 3

| FICHA DE ACTUALIZACIÓN DEL ESTADO DE LOS BIENES CULTURALES INMUEBLES DEL MUNICIPIO DE CALI - AÑO 2009 | | | | | | | | | | INMUEBLE No. BIC M2-61A | | | |

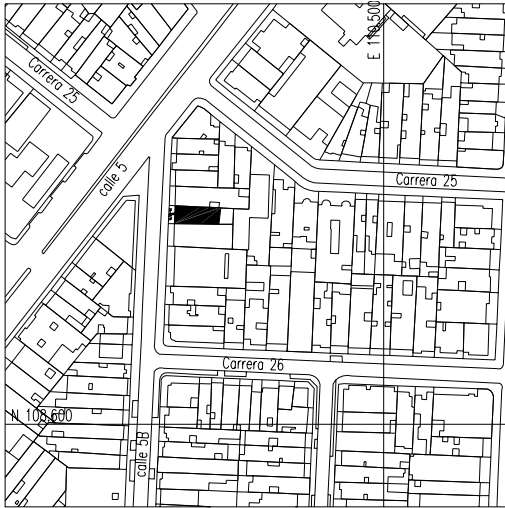
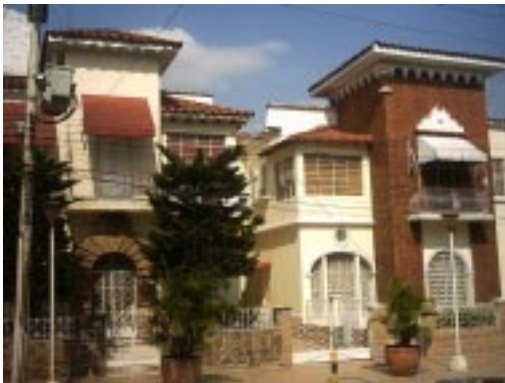
Estas casas son ejemplos destacados de la arquitectura neocolonial dominante originalmente en el sector. Concebidas como volúmenes correspondientes pero con tratamiento formal distinto, muestran la enorme posibilidad de variaciones dentro de unos principios comunes típica de su arquitectura. Cada una de estas casas se organiza alrededor de un gran volumen vertical, a manera de torreón, que sobresale sobre el conjunto de cubiertas. La verticalidad de este está acusada por la disposición de vanos en la planta baja y alta, resultándose además sobre los otros volúmenes, que un poco más atrás lo envuelven. Modificaciones posteriores han cerrado los porches originales y modificado los balcones, sobre ellos, ocupándolos. Igualmente ya una de estas construcciones ha sido sometida a cambio de uso (oficinas), pero se han conservado la altura de los muros y rejas de antejardín, y con materas sobre la berma intentan conservar el paisaje original, bastante deteriorado ya en esta cuadra.

Las construcciones de su área de influencia (manzana) deben conservar los elementos característicos del paisaje urbano original, manteniendo en la línea de paramento cuerpos bajos que no superen la altura de los cuerpos laterales de estas casas, con lo que deben empatar. Igualmente toda sobreelevación no debe generar cullatas y a nivel de la calle debe recuperarse la berma original con su arborización.

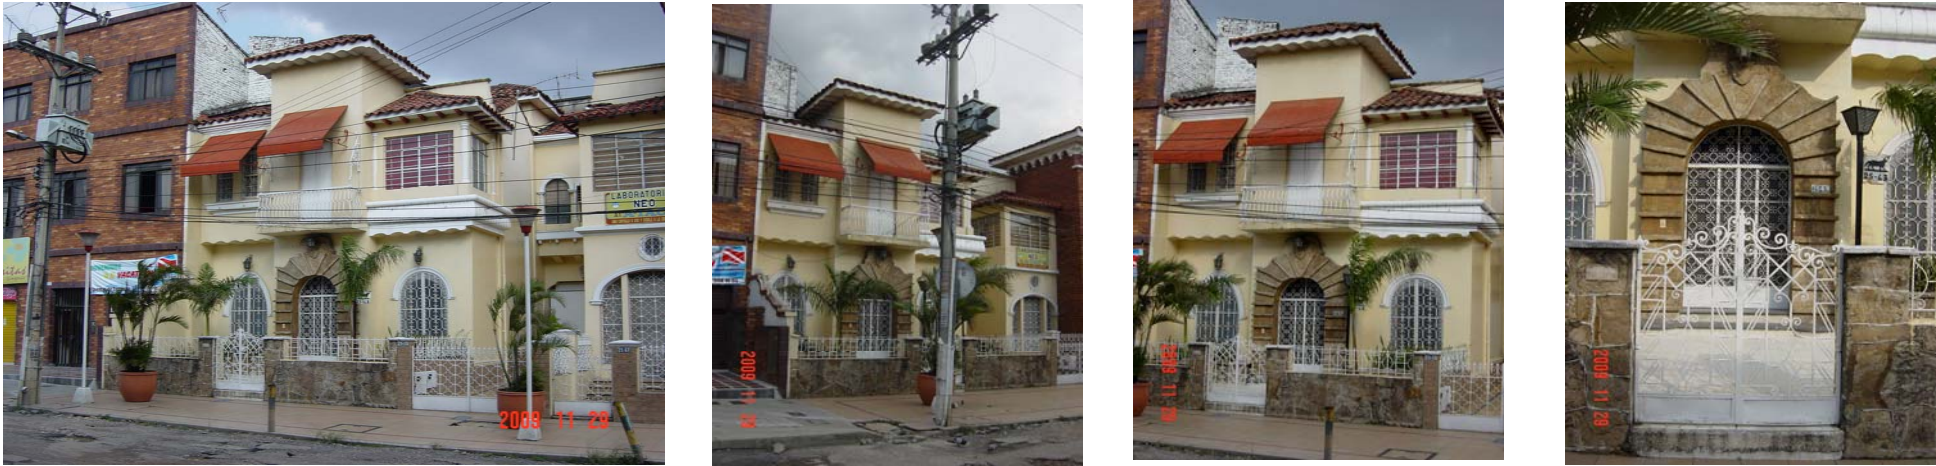
| 1.11 Área de influencia | Demarcada X<br>No demarcada | 2.11 Área de influencia: | Demar. Sugerida<br>Particular (parte del BC)<br>Entorno de 200 mts. | *Alturas: | Acordes | | No acordes | X Sobrepasa | X N° pisos: | 1 Culatas | X | | |
| Observaciones: Ejemplo destacado de la Arq. Neocolonial. La casa se organiza alrededor del torreón, con volúmenes y vanos interesantes en ambos pisos. | | Observaciones: Gran deterioro de la CII 5B vía y andenes. Edificaciones del área de influencia no lo han respetado, el edif colindante afecta directamente BIC. | | *Torres/Antenas: Ubicación: | | | | *Tanques/Cuartos: | | | | | |

| 1. Se recomienda cambio de fachada y tratamiento de culata al edificio colindante. | | | | | | Entidad: Departamento Administrativo de Planeación Municipal | | | | Fecha: | | | |
| 2. Reparación de vía y andenes de la CII 5B. | | | | | | Diligenció: Ana Isabel Aparicio L. | | | | Diciembre de 2009 | | | |
| 3. Retirar poste de transformador, afecta el disfrute visual. | | | | | | | | | | | | | |

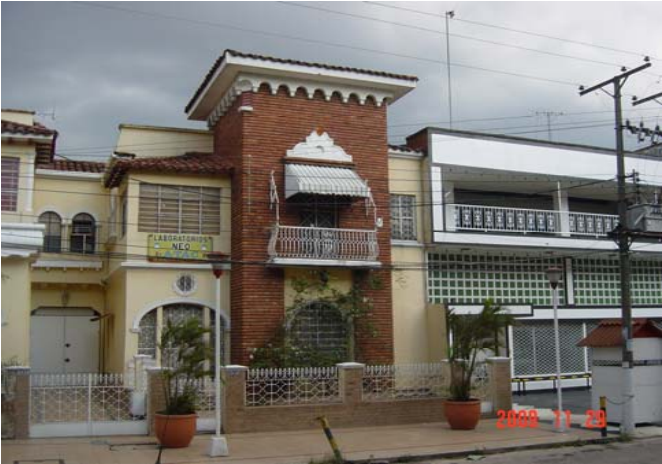
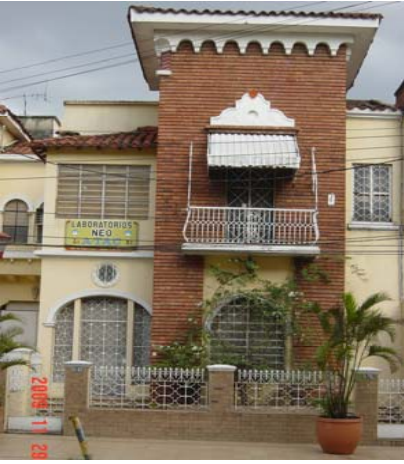
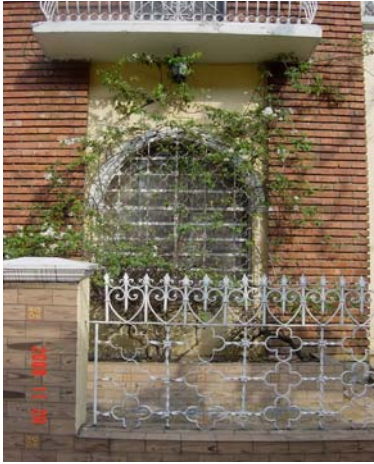
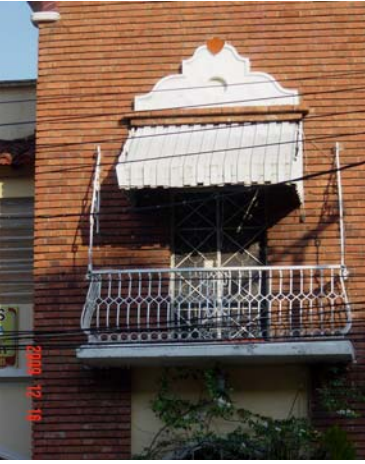
| 1.11 Área de influencia | Demarcada x<br>No demarcada | 2.11 Área de influencia: | Demar. x Sugerida<br>Particular (parte del BC)<br>Entorno de 200 mts. | *Alturas: | Acordes | | No acordes | X Sobrepasa | X N° pisos: | 1 | Culatas X | |
| Observaciones: Ejemplo destacado de la Arq. Neocolonial. La casa se organiza alrededor del torreón, con volúmenes y vanos interesantes en ambos pisos. | | Observaciones: Gran deterioro de la CII 5B vía y andenes. Edificaciones del área de influencia no lo han respetado, el edif colindante afecta directamente BIC. | | *Torres/Antenas: Ubicación: | | | | *Tanques/Cuartos: | | | | |

| 1. Se recomienda recuperar la empradización del antejardín para reconfigurar el paisaje urbano de contexto. | | | | Entidad: Departamento Administrativo de Planeación Municipal | | | | Fecha: | | | | |
| 2. Reparación de vía y andenes de la CII 5B. | | | | Diligenció: Ana Isabel Aparicio L. | | | | Diciembre de 2009 | | | | |
