## BIENES INMUEBLES DE INTERES CULTURAL DE SANTIAGO DE CALI BIC M2-62

### Casa Barrio Tres de Julio

#### Conservación Tipo 3

Calle 5 B #28-11/17  
Uso Original: Vivienda  
Usos Posibles: Vivienda

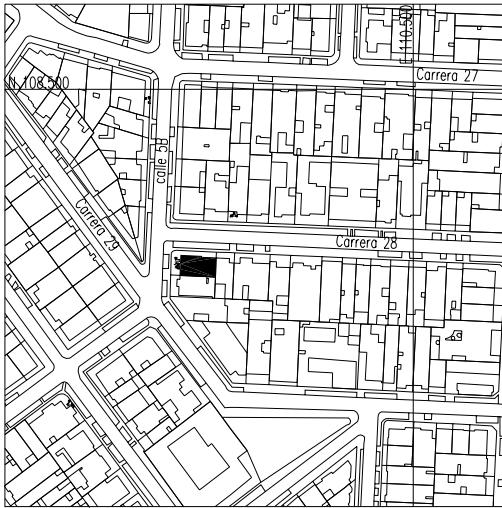
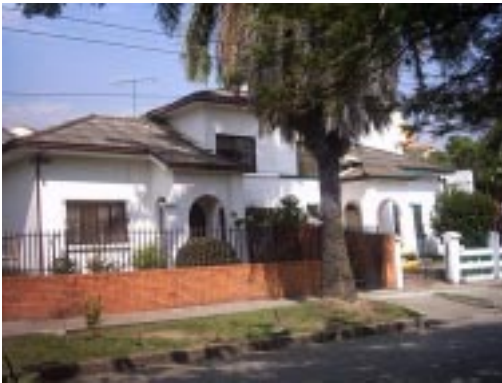
Ejemplo de la arquitectura neocolonial original de este sector. Es una construcción de cuerpo bajo con una sobreelevación pequeña a manera de segundo piso. El acceso se logra a través de un modesto porche conformado por arcos de medio punto. Conserva el antejardín, aunque el muro exterior está coronado por una reja de diseño moderno sobre un muro en ladrillo visto. Al exterior se conserva aún la berma y la vegetación de su paisaje urbano original.

En la manzana que constituye su área de influencia, las construcciones vecinas deberán considerar el empuje volumétrico y el aislamiento en caso de sobreelevación, evitando la generación de culatas. Igualmente deben conservarse los elementos del paisaje urbano original (bermas y jardines empedrados) y en lo posible procurar mantener en la parte más exterior cuerpos bajos que permitan la unidad perspectívica.

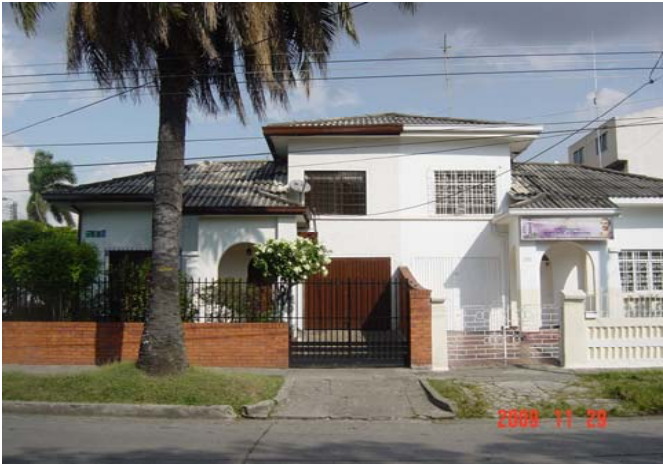
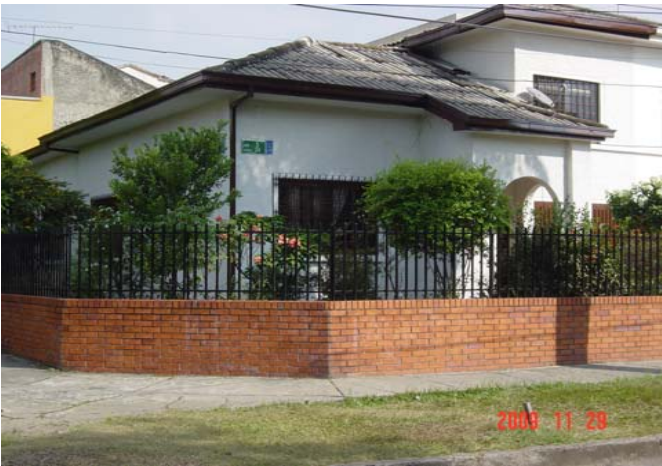
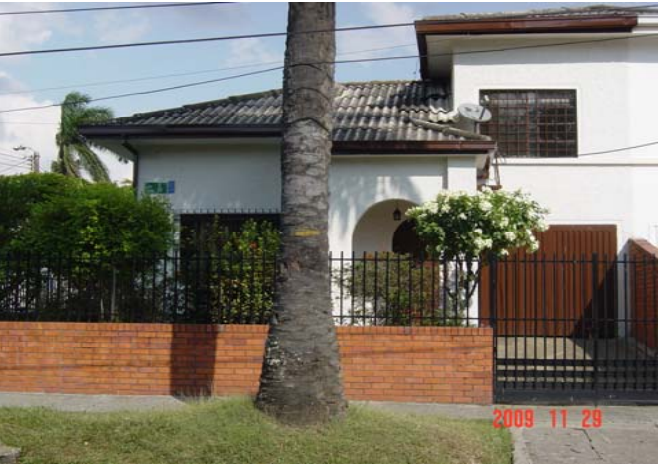
| 1.1 Nombre | Casa Barrio Tres de Julio | 2.1 Nombre | Casa Barrio Tres de Julio | 3.1 Fachada: | Conservada | | Alterada | | Elementos | x | Materiales | x | Color | X | |
| 1.3 Barrio | Tres de Julio | 2.3 Barrio | Tres de Julio | 3.3 Adiciones: | Armónicas | | No armónicas | X | En fachada | x | Cubierta | | Voladizo | | |
| 1.5 N° del Predio | | 2.5 N° del Predio | | 3.5 Elem. Vanos: | Sin cambios | | Cambiados | X | Especificac. | x | Tipología | x | Material | X | |
| Observaciones: Arquitectura Neocolonial. Casa pareada de cuerpo bajo con sobrelevancia en 2º piso y porche en arco de medio punto. | | | Observaciones: Han cambiado la especificaciones de las ventanas y puerta del garaje y el antepecho del antejardín. | | | *Vallas: | | | Ubicación: | | | *Avisos/letreros: Cumplen | | | No cump |

| 1. Se recomienda retomar el estilo del cerramiento del antejardín. | | | | | | | Entidad: Departamento Administrativo de Planeación Municipal | | | | Fecha: | | | | |
| 2. Deben restablecerse las especificaciones de ventanería y puerta del garaje a madera. | | | | | | | Diligenció: Ana Isabel Aparicio L. | | | | Diciembre de 2009 | | | | |

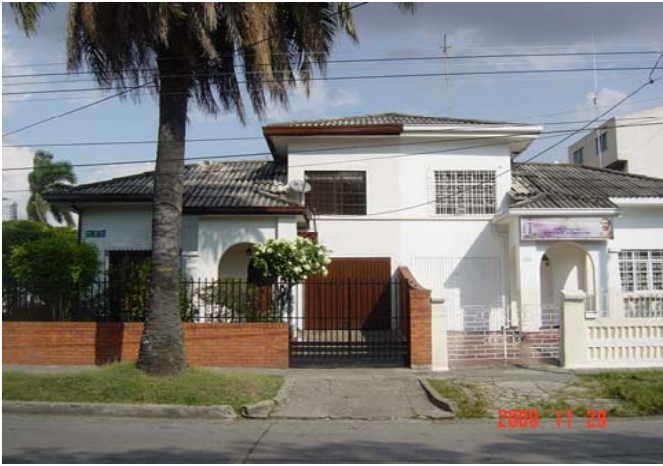
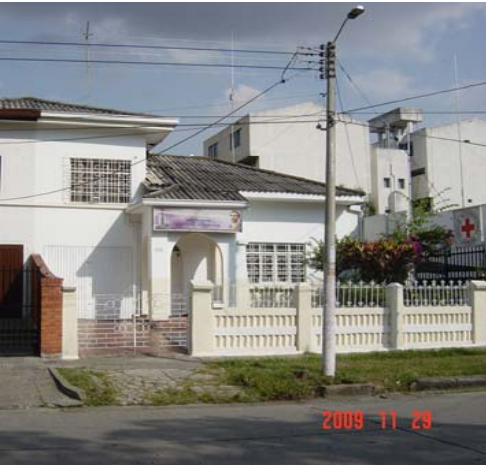
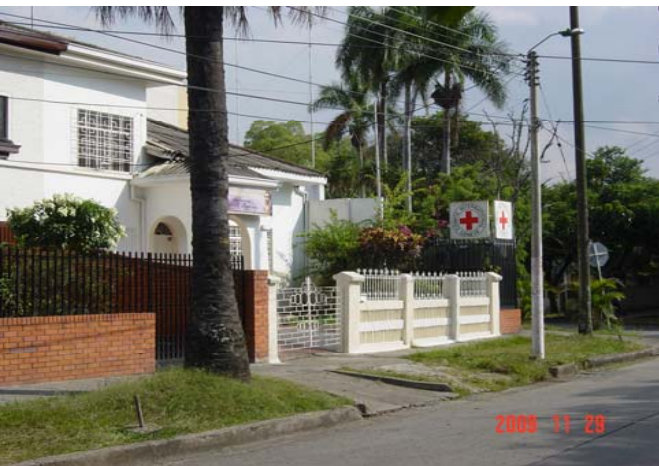
| 1.4 N° de Manzana | | 2.4 N° de Manzana | | 3.4 Avisos: | No atenta | | Atenta el estilo | X | Cerramiento | x | Cubierta |
| Observaciones: Arq. Neocolonial. Casa pareada de cuerpo bajo con sobreelevancia en 2ºp. Y porche en arco de medio punto. | | Observaciones: El letrero en fachada y en el predio vecino desmejoran el aspecto del BC La casa gemela ha sufrido variaciones en su aspecto | | *Vallas: | Ubicación: | | | | *Avisos/letreros: Cumplen | No cump | X |

| 1. Se recomienda unificar las fachadas realizando las intervenciones en el predio vecino ( casa pareada) | | | | Entidad: Departamento Administrativo de Planeación Municipal | | | | Fecha: | | | |
| 2. Debe retirarse el letrero en fachada y que desmejora el aspecto de la entrada en arco. | | | | Diligenció: Ana Isabel Aparicio L. | | | | Diciembre de 2009 | | | |
