## Conservación Tipo 6

Plan Especial de Protección Patrimonio Inmueble de  
Santiago de Cali

| FICHA DE ACTUALIZACIÓN DEL ESTADO DE LOS BIENES CULTURALES INMUEBLES DEL MUNICIPIO DE CALI - AÑO 2009 | | | | | | | | | | INMUEBLE No. BIC Mr - 2 | |

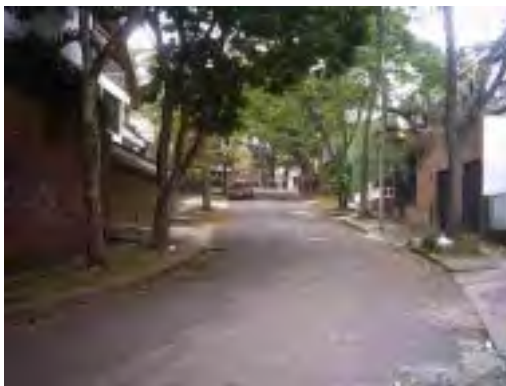
Calle de gran riqueza paisajística producto de un trazado sinuoso acorde con la topografía, la magnífica arborización que enmarca la vía, el empedrado de bermas y la escala arquitectónica del conjunto. Se desprende de la Avenida Central hoy avenida 3 Oeste conectandola con la vía al mar. Esta calle ejemplifica una interpretación de la geografía que celebra el paisaje propio del urbanismo de los años 1940s bajo la influencia de las ideas de Karl Brunner, preocupado por la construcción como elemento fundamental de las nuevas urbanizaciones, del paisaje urbano. Debe conservarse las bermas, arborización y antejardines acordes con la configuración original.

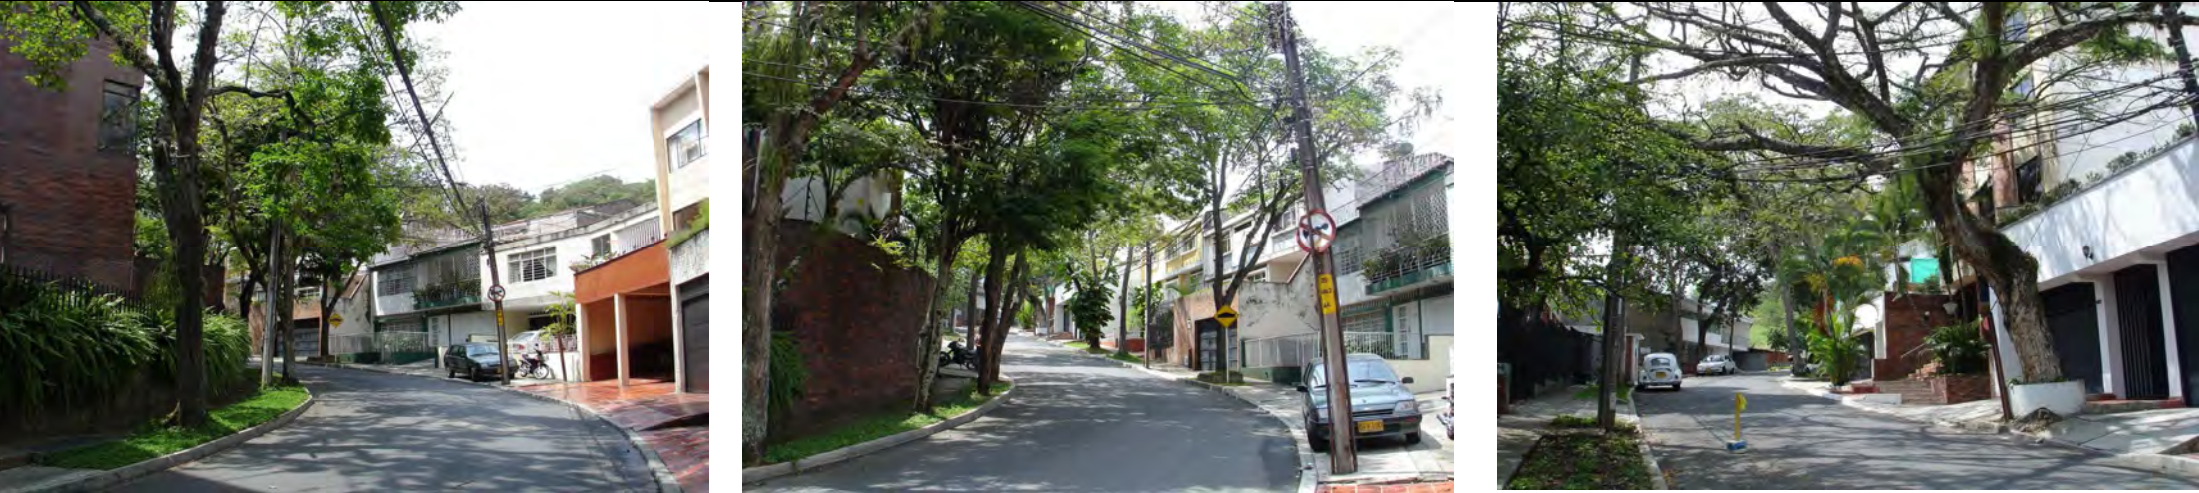
| Observaciones: Recinto de Interés Patrimonial<br>Calle de gran riqueza paisajística por la arborización existente, trazado sinuoso y bermas empradizadas. | | Observaciones:<br>Algunos antejardines han sido cambiados a piso duro y se nota el vacío de algunos árboles en la alameda. | | *Torres/Antenas: Ubicación: | | | | *Tanques/Cuartos: | | | |

| Declarado Recinto de Interés Patrimonial por su calidad ambiental y paisajística, Numeral 2, Artículo 29 Acuerdo 0232 /07.<br>Recuperar los antejardines cambiados a piso duro volviendo a empradizarlos, así como los árboles talados. | | | | Entidad: Departamento Administrativo de Planeación Municipal | | | | | | Fecha:<br>Diciembre de 2009 | |
