# Centro Educativo Miraflores

BIC M1-16

## NIVEL DE INTERVENCIÓN

### 1 Conservación Integral

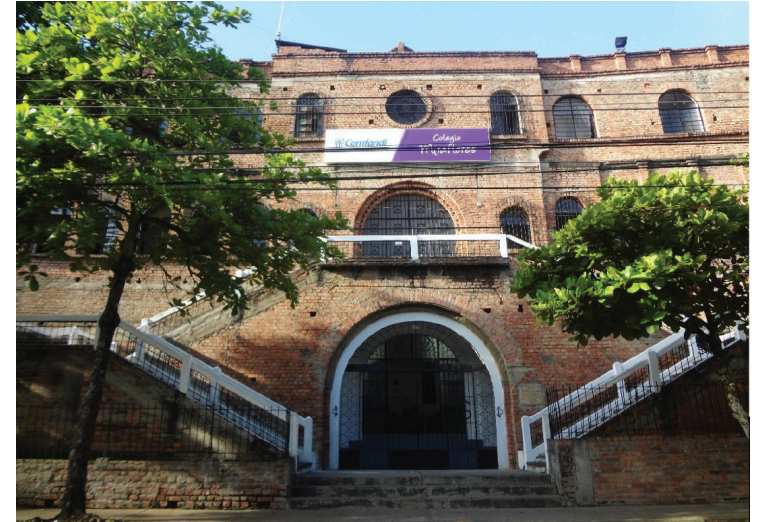
En primer piso se observa una puerta en hierro forjado que actualmente da acceso a la biblioteca de la institución. Desde esta misma calle se llega a la puerta principal a la edificación en

segundo piso, a través de escaleras dobles externas en concreto, conocida como escalera real; el portón de acceso en hierro y vidrio da acceso al vestíbulo, este a su vez entrega a las alas laterales de la edificación que abrazan el volumen central de la capilla y se organizan alrededor de dos vacíos en segundo y tercer piso.
