# Clínica Rafael Uribe Uribe

**BIC M1-18**

## NIVEL DE INTERVENCIÓN

### 1 Conservación Integral

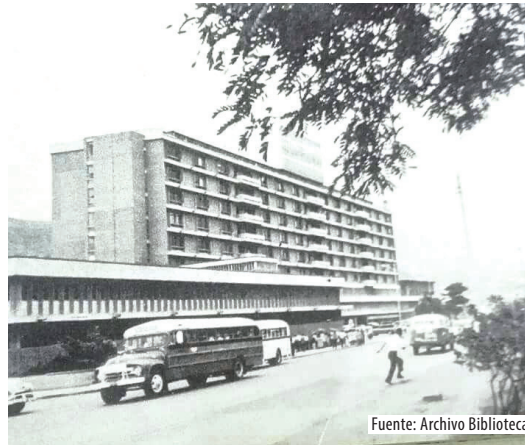
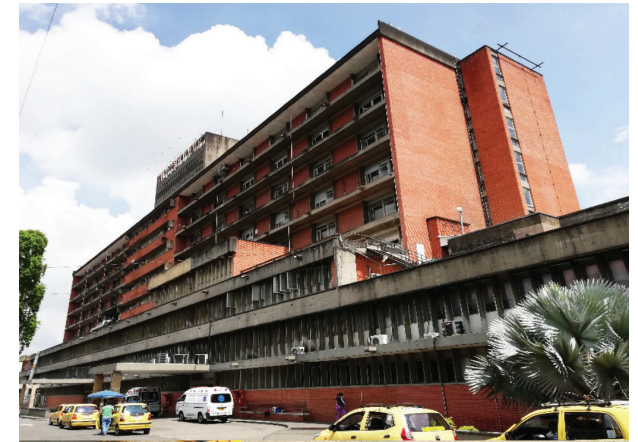
a la Terminal de Transporte, la cual se construyó justo cuando se concluía la Clínica Rafael Uribe Uribe hacia el año de 1970. Este edificio ocupa la totalidad de una manzana de forma rectangular, y tiene un volumen de diez pisos y tres pisos superiores tipo altillo.

La fachada de la avenida 2 B un pórtico en concreto marca la entrada; sobre éste una sucesión de corta soles del mismo material ocupan los dos pisos de plataforma en la que descansa la fachada superior, que se define por una serie de entrantes y salientes, los cuales son balcones, marcando la verticalidad del edificio. Los vanos de las ventanas marcan la horizontalidad de la fachada y están enmarcados por corta soles y divididos los unos de los otros por entrepaños en ladrillo a la vista. El remate superior del edificio es un piso que está en un plano más atrás respecto a un gran volumen que obedece a la misma estética y materialidad de la plataforma.

La fachada sobre la Avenida 3 Bis está compuesta por un pórtico en concreto, no tan predominante como el de la entrada principal; sobre éste una sucesión de corta soles del mismo material ocupan los dos pisos de plataforma en la que descansa la fachada superior, que está en un plano más atrás con respecto a un volumen vertical que sobre sale casi que a mitad de ésta. En fachada las vigas se prolongan y funcionan como corta soles horizontales que siguen el mismo lenguaje de los vanos que igualmente están enmarcados por corta soles y divididos los unos de los otros por entrepaños en ladrillo a la vista. El remate es igual al de la avenida 2 B.
