# Edificio Colseguros

BIC M1 -26

### 1 Conservación Integral

**DIRECCIÓN:**  
Carrera 5 N° 10 -63

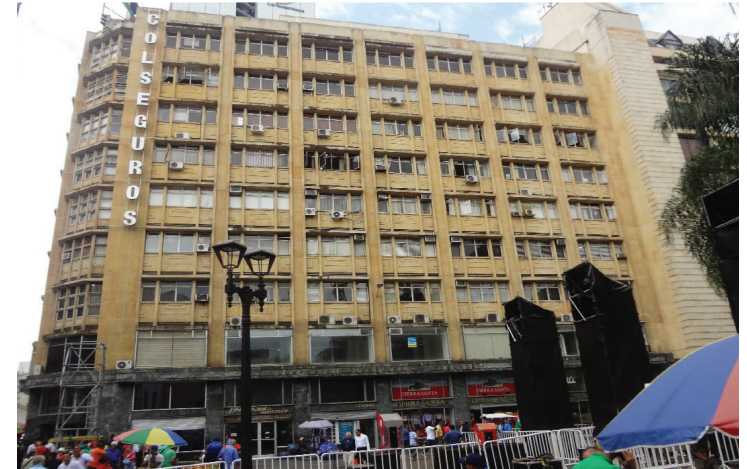
En general, el inmueble conserva interna y externamente sus condiciones técnicas y funcionales, sin embargo se han instalado numerosas unidades de aire acondicionado en fachada y distorsionan a las calidades formales de la misma.

El edificio se paramenta por la calle 11 con el edificio Banco de la República; por la carrera 5 colinda con el edificio Banco del Comercio, ahora Corficolombiana, con un aislamiento a modo de plazoleta con local comercial donde funciona el Banco de Bogotá perdiéndose el paramento por este costado. En la culata resultante se elaboró en el año 2003 un mural que reproduce una obra de la colección Semillas de Sol del maestro Omar Rayo.
