BIENES INMUEBLES DE INTERES CULTURAL DE SANTIAGO DE CALI

BIC M1-41

Escuela de Enfermería Universidad del Valle

Nivel 1 Conservación Integral

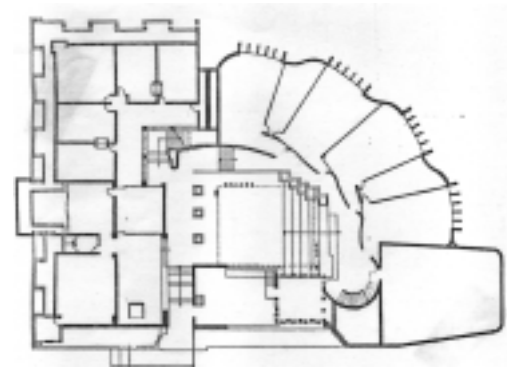
La exploración de una arquitectura que celebre la historia y las circunstancias locales (topografía, paisaje, tradiciones constructivas) alcanzó tempranamente en este proyecto uno de sus más logrados resultados. El tema del edificio se centra en el «patio» como imagen, como tipología organizativa, como forma de uso y por tanto como forma cultural. Mucho antes de las formulaciones postmodernistas de Robert Venturi y Robert Stern reclamando no sólo «complejidad y contradicción» para enriquecer la arquitectura sino también hacer uso de citas y referencias este proyecto hace alusión a distintas formas de configuración del patio y sus asociadas formas de definición de circulaciones y soporte de cubiertas: columnas, arcadas o simples aleros se van disponiendo en forma casi aleatoria, pues no corresponden a necesidades estructurales sino a evocación de distintas imágenes pues el patio trasciende no sólo épocas sino también arquitecturas.

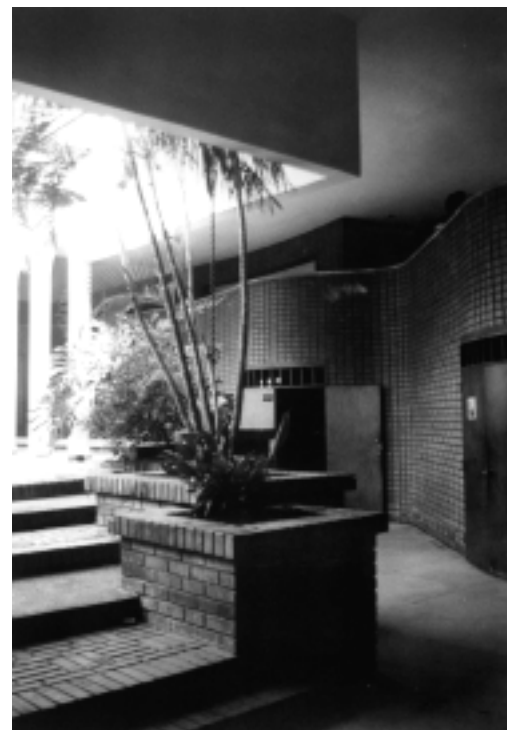
Al patio como concepto se le contraponen en este proyecto la circunstancialidad del proyecto: la geografía de una colina lo que se acusa tanto en el descenso del patio hacia la circulación inferior de los salones, como a la configuración de estos con formas sinuosas que parecen seguir el trazado topográfico de las curvas de nivel. La tensión es entonces entre concepto y circunstancia, tensión que es recreada en la tensión de la geometría ortogonal con la «orgánica» de las circulaciones y los espacios de aulas, entre la configuración y centralidad del espacio del patio y la libertad espacial (a pesar de su constreñimiento) de las circulaciones periféricas, entre los muros de ladrillo visto con su textura producto del mampuesto de los obreros y las pantallas de concreto visto. Estaticidad y dinamismo, centralización y centrifugación, jerarquía e independencia son efectos de una apuesta conceptual destacable en la historia de la arquitectura colombiana contemporánea.

Igualmente importante es la generación de distintas escalas a su interior que permiten tanto la gran escala de lo público, como la más íntima del refugio individual para quien estudia solo, en la yuxtaposición de sitios para estar como para circular, todo ello dentro de un único ámbito.

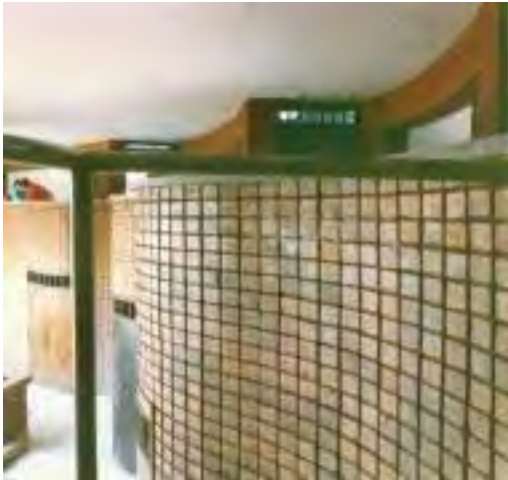
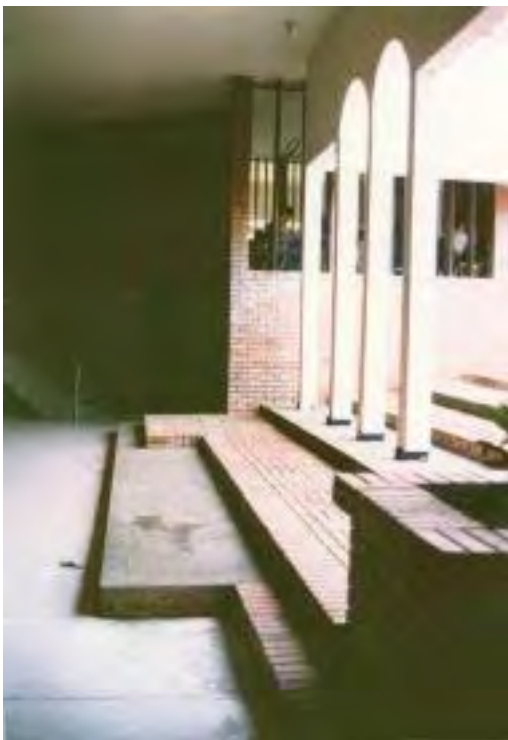
Las oficinas se disponen hacia la calle, cerradas en alto grado hacia el exterior del cual solo toman la luz a través de aberturas laterales que daban originalmente a una jardinera continua que rodeaba la construcción iluminada además cenitalmente. Problemas de asentamientos hizo que se «apoyase» el voladizo del gran plano de la sala principal de las oficinas en sus extremos, solución que desconocía la concepción estructural del mismo. La búsqueda de mayor área y menor mantenimiento llevó a la supresión de la jardinera que rodeaba el espacio de las oficinas, acto que debería revertirse para recuperar la calidad ambiental original. Igualmente se eliminó el gran espacio de cafetería que permitía la transparencia del patio hacia el exterior y se cambió el piso con tabloncillos cerámicos vitrificados con muy poca fortuna. Los asentamientos han creado además graves problemas en el Auditorio y el aula superior, por lo que se ha hecho un trabajo de reestructuración y solución de los graves problemas que han producido fracturas en las placas de entrepiso y cubierta. Hay que observar también un deficiente mantenimiento en las cubiertas y en las fachadas posteriores con notable deterioro de las aulas. Igualmente existen problemas de ventilación que han pretendido resolverse con aires de ventana que alteran la imagen del edificio y dificultan acústicamente las clases.

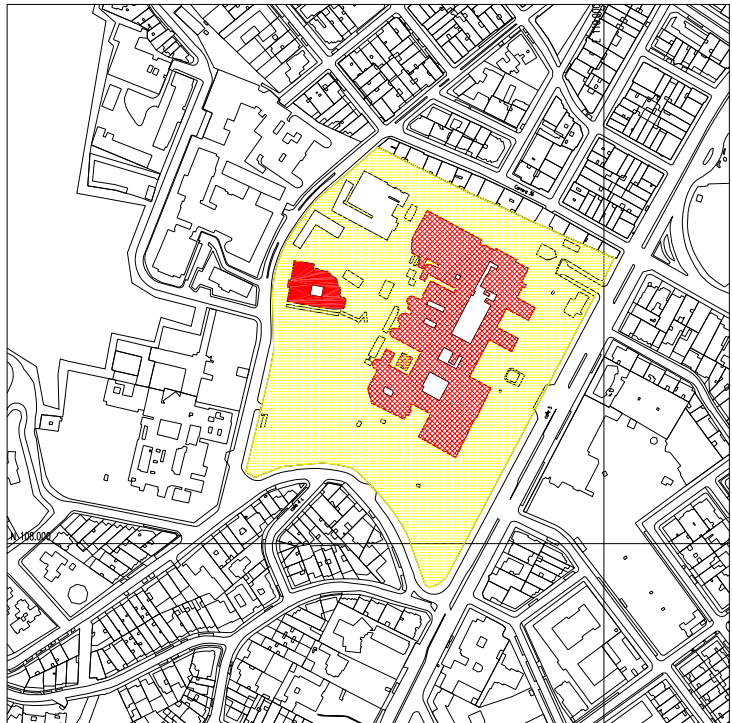
Zona de Influencia:

Dado que este es un edificio exento, todo manejo de su área de influencia debe evitar añadidos o construcciones que le hagan cambiar su carácter de objeto aislado. En este sentido la marquesina que protege la circulación que desciende al hospital es invasiva y afecta notablemente la imagen integral del edificio. Conviene que el área de parqueo, las zonas verdes aledañas y las del Hospital Departamental sean consideradas en un plan único de manejo.
