# Casa Barrio Granada

BIC M2-14

## NIVEL DE INTERVENCIÓN

### 2 Conservación de tipo arquitectónico

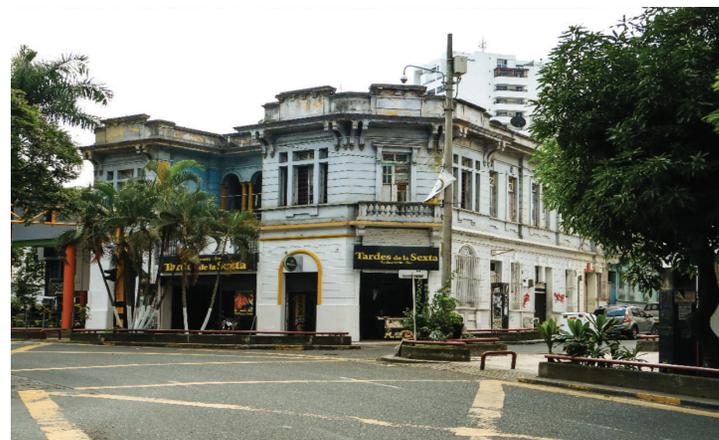
La casa tiene dos pisos y está ubicada en un predio esquinero con planta arquitectónica en forma de pentágono irregular. Se accede desde la Avenida 6 Norte y la Calle 12 A Norte, ya que el predio actualmente está dividido y cuenta con varios usos (residencial y comercial). Desde el primer piso, por la Avenida 6 Norte, se accede al restaurante (Tardes de la Sexta), y por la calle 12 A Norte se accede a un predio actualmente deshabitado. Para acceder al segundo piso, de uso residencial, se encuentra una escalera en un predio deshabitado del primer nivel.

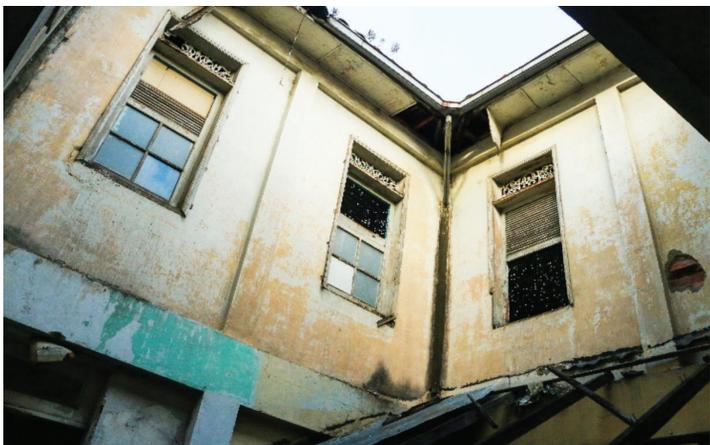
Tiene dos fachadas y una tercera en ochave (chaflán), relativamente planas sin mayor juego de intersección volumétrico en la composición a excepción de la que da con la Avenida 6 Norte que cuenta con un pequeño retroceso en la segunda planta generando un balcón interior; este retroceso conforma un espacio abierto a manera de un pequeño patio exterior que da acceso a la vivienda. En esta fachada, en el segundo piso, sobresale una composición singular compuesta por un arco rebajado central flanqueado por dos pequeños arcos de medio punto, separados por columnas cortas pareadas. La fachada más larga cuenta con dos cuerpos horizontales (pisos) con catorce vanos de ventana en el cuerpo superior y trece en el primero (de los cuales cuatro son de acceso). En el lado ochavado hay un vano de ventana en el segundo piso y otro de acceso en el primero. En el cuerpo superior (piso) de la fachada corta hay tres vanos (uno de ellos de acceso/ventana) y tres vanos de acceso en el cuerpo inferior. El primer piso, en la esquina, tiene un almohadillado liso.

El sistema estructural es de muros de carga en ladrillo. No hay puertas en el interior, pero hay marcos en madera. En el exterior las puertas son metálicas a excepción de una en madera. La ventanería es en madera con rejas metálica. Las escaleras son en estructura metálica con huellas en madera. Cubierta a diez aguas en teja de barro.
