Casa Quinta Guzmán de Los Leones

BIC M2-19

**NIVEL DE
INTERVENCIÓN**

**2 Conservación del
Tipo Arquitectónico**

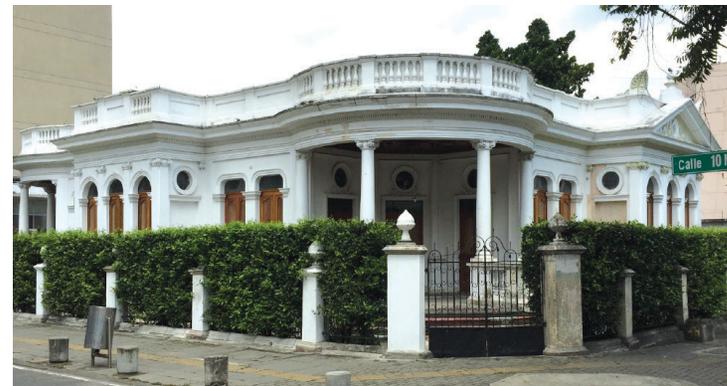
Inmueble exento, de un piso, ubicado en un predio esquinero con 23,8 metros de longitud sobre la Avenida 4, y 39,5 metros sobre la calle 10 Norte. El paramento sobre el andén se da por una verja metálica con pilares de concreto. Un seto de swinglea corre paralelo a la verja por el lado interno del predio. Cuenta con dos accesos a

través de la verja: uno peatonal en la esquina de la calle 10N con Avenida 4, y otro peatonal en el extremo norte de la verja sobre la calle 10 N. En fecha desconocida se adiciona una construcción de dos pisos en el extremo norte del predio paramentada sobre la calle 10 N, que cuenta con garajes cubiertos en el primer piso, y oficinas en el segundo.

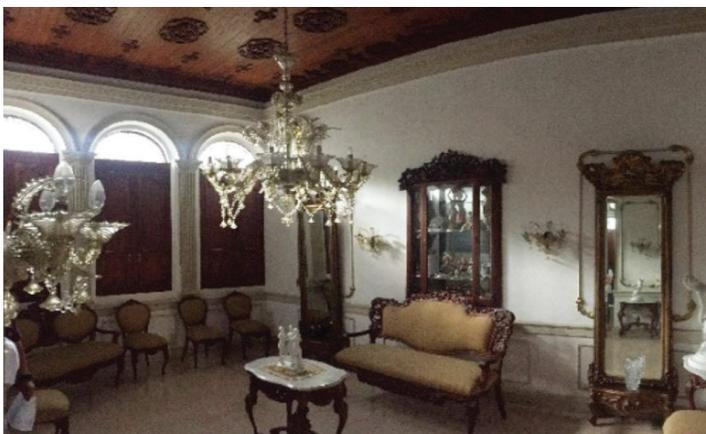
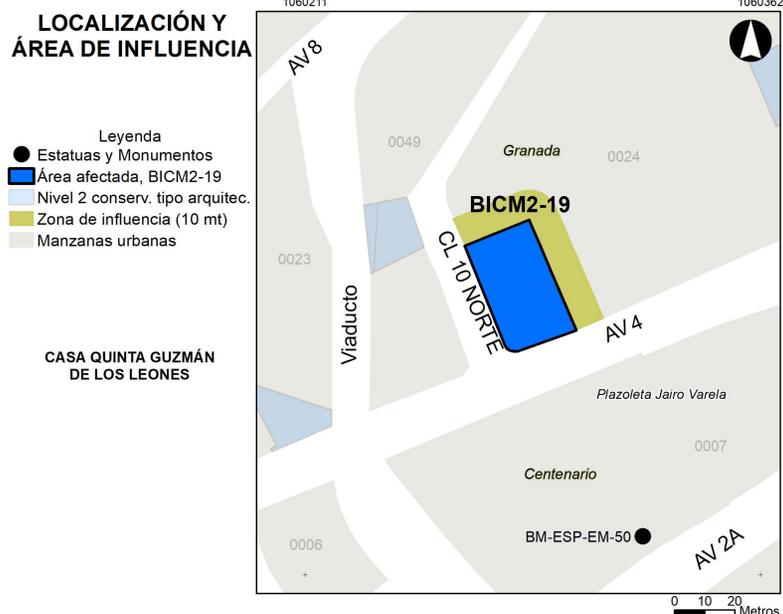
La construcción se encuentra elevada 60 cm del suelo, sobre una plataforma; la configuración original de los espacios era tal que todas las habitaciones contaban con puerta y escalera para salir al jardín perimetral. Actualmente se han obturado tres de estas puertas.

Sin incluir la piscina, la casa tiene un área de 376 m2. En planta, se observa un salón central con fachada al occidente, flanqueado a norte y sur de forma simétrica por las demás habitaciones de la vivienda. Cabe resaltar que la vocación de esta casa es marcadamente social, con áreas comunes que equivalen a más del 80 % del área total. Al occidente de la edificación, la piscina es descubierta, pero ubicada dentro del paramento de la fachada, denotando su carácter privado. De hecho, se puede acceder a ella desde la habitación principal.

El sistema constructivo es mural de mampostería de ladrillo. Las cubiertas son inclinadas con teja de barro. Se desconoce el material de la armadura. En cuanto a los materiales de acabado, destaca la carpintería con talla y calado en madera de puertas, ventanas y cielos rasos. Al interior, los muros presentan molduras de yeso y los pisos han sido sustituidos por un enchape cerámico.
