Casa Barrio Granada

BICM2-20

NIVEL DE INTERVENCIÓN 2 Conservación del Tipo Arquitectónico

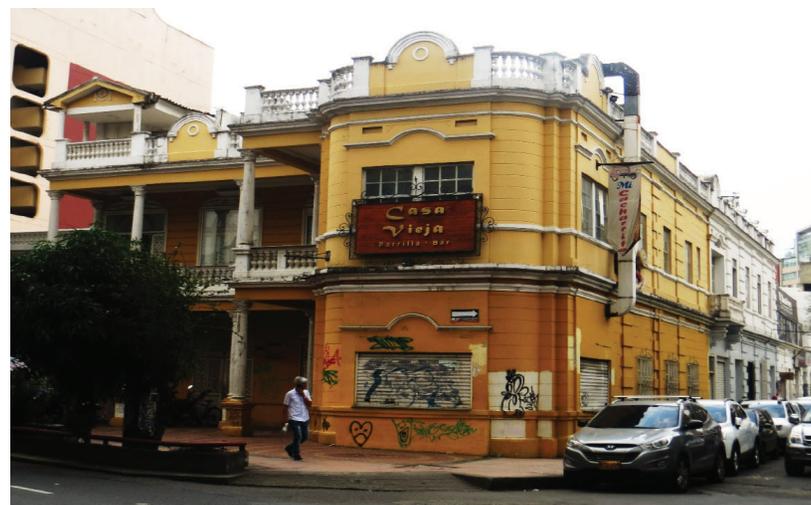
La casa tiene dos pisos y altillo. Desde la avenida 6 se accede por medio de un portal de planta en "L", con cinco columnas de orden compuesto que descansan sobre sus bases. El portal, que aún conserva parte de su carpintería calada, presenta una puerta veneciana doble, que era el acceso principal a la casa. En el extremo sur se abrió un vano para ingresar al segundo piso desde el exterior

y adicionalmente se han ampliado los vanos de las ventanas de la fachada del ala norte, sustituyendo la parte de carpintería de madera por cortinas metálicas.

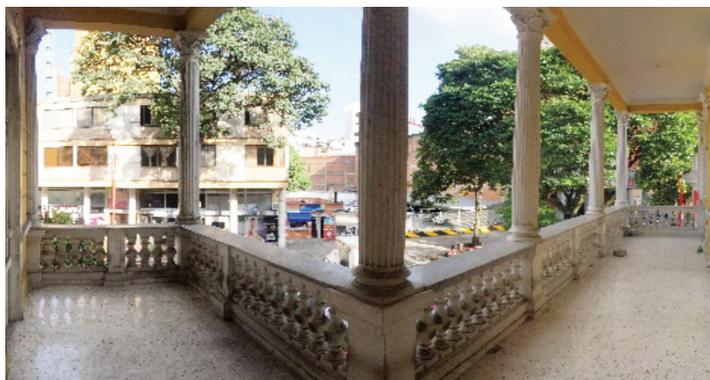
Sobre la Avenida 6 hay un balcón corrido con baranda balaustrada de concreto y columnas que dan continuidad a las columnas del primer piso. Ventanas y puertas presentan carpintería de madera calada. Ornamentos variados de yeso como repisas y motivos de plumas componen los frontones sobre los vanos. La fachada norte, sin embargo, muestra una composición mucho más simple de pilastras rejuntadas y vanos rectangulares.

El sistema constructivo es en mampostería de ladrillo. Actualmente cuenta con un sistema de refuerzo estructural en concreto armado. El acabado es en pañete de cemento, estucado y pintado. Los pisos son cerámicos, los cielos rasos en dry-wall. La cubierta es inclinada con tejado de fibrocemento, exceptuando la parte frontal que es plana y en concreto.
