BIENES INMUEBLES DE INTERES CULTURAL DE SANTIAGO DE CALI

BIC N-24

Palacio Nacional

Uso : Edificio Público de Oficinas

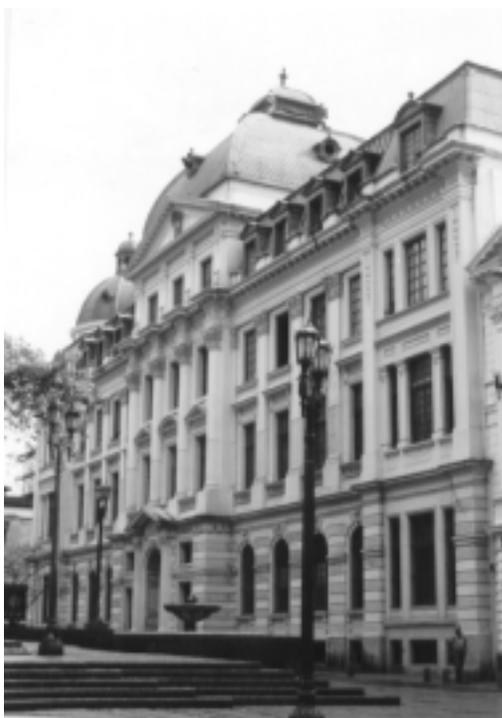
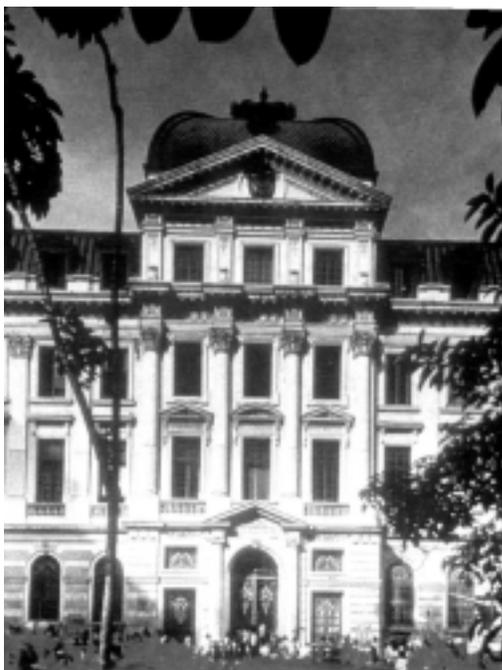
La estructura del edificio es en concreto armado, con tabiques de ladrillo y pisos en concreto, lo que acompañado de la racionalidad espacial y de distribución de la estructura lo hace un edificio con una altísima capacidad de adaptación. Los materiales de cubierta fueron importados. A pesar de que se restauró la cubierta y su bellísima estructura, no existe un proyecto de restauración de tan magnífica construcción, además de no existir claridad frente al uso de sus espacios en el futuro, con lo que se desaprovecha todo el potencial cultural y social del Palacio Nacional.

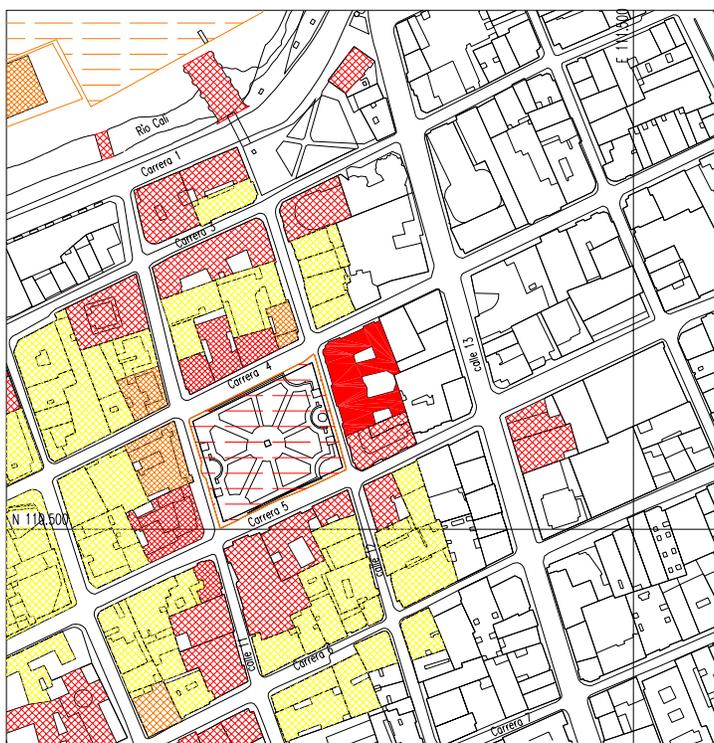
Zona de Influencia:

El Palacio Nacional tiene como área de influencia la de sus manzana, la Plaza de Caycedo y las manzanas contiguas. Su vecino sobre la Calle 12 es el Edificio Otero el cual también cuenta con declaratoria de Monumento Nacional, por lo que no es pensable una intervención que modifique las relaciones hoy existentes, que si bien no son las ideales pues este es una construcción de menor altura y deja ver una parte de culata del Palacio Nacional (además que la existencia previa del Edificio Otero imposibilitó una mejor composición de fachada del Palacio) sin embargo logra cierto carácter de unidad gracias a la continuidad de paramento, materiales y color y en cierta forma de lenguaje, constituyéndose en la “fachada republicana” de la Plaza de Caycedo. La construcción vecina sobre la Cra. 4ª a pesar de tener una muy interesante estructura de cubierta de cáscaras de concreto en forma de “paraguas” (pequeños paraboloides) y un fluido espacio interior, desgraciadamente es muy baja, lo que deja a la exposición la culata lateral del Palacio y se le suma el uso actual (casino) con una sobreutilización de la fachada como reclamo comercial. Cualquier nueva construcción en este costado deberá alcanzar la altura de la cornisa superior para garantizar el empate volumetrico completo y permitir que las cubiertas del Palacio Nacional resalten sobre el entorno.
