BIENES INMUEBLES DE INTERES CULTURAL DE SANTIAGO DE CALI

BIC N-25

Parque Panamericano

Bien de Interés Cultural del ámbito Nacional

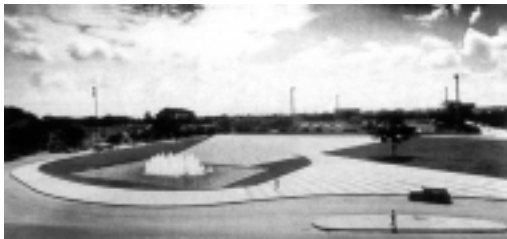
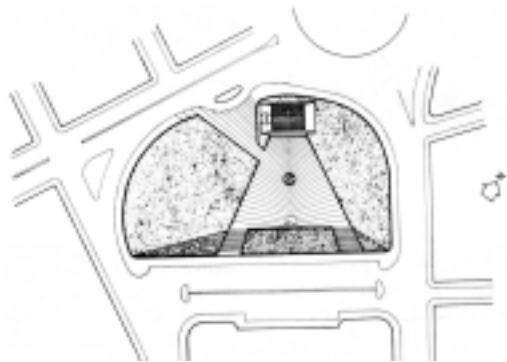
Parque y plaza a la vez, la zona dura es un plano trapezoidal inclinado que cae sobre una fuente de la cual emergen (mas bien debería emerger) unos chorros de agua; hacia el fondo, traído visualmente adelante por efecto de la perspectiva una hilera de mástiles de banderas se convierten en una especie de gran plano; los costados ocupados por vegetación absorben la inclinación convirtiéndose en suaves colinas que emergen de los andenes del borde. La clara definición de la plaza no ha requerido para su afirmación espacial visual de edificios, sino que se presenta como un objeto autónomo, con imagen y carácter propios.

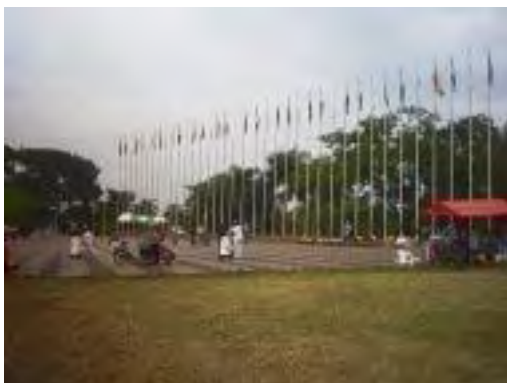
Usado intensamente por la comunidad, sitio de referencia y encuentro, de celebración y fiestas, no tiene el cuidado que se merece no obstante su declaración como Monumento Nacional. La vegetación no ha sido manejada en función del diseño y espacialidad del Parque, alrededor de la fuente se han sembrado y dejado crecer arbustos que desnaturalizan el efecto espacial del plano sobre la grieta de agua, a lo que hay que sumar la invasión de un CAI, la ubicación de vallas, la instalación de cilindros de pruebas de concreto “enmarcando” las zonas verdes periféricas, la inadecuación de ventas y paraderos de buses, etc. y que sólo la potencia de su espacialidad e imagen han hecho posible que semejantes atropellos no las desvirtúen.

Un correcto manejo de este espacio implica evitar su invasión, el cuidado de la vegetación y también su control, el mantenimiento y funcionamiento permanente de su fuente luminosa, la restauración del piso (no hay que olvidar que ha sido utilizado en ocasiones anteriores como parqueo de vehículos y motos detenidas por la policía o el tránsito) el cuidado de la parte posterior (escalinatas hacia las Piscinas Saavedra Galindo), una solución a los paraderos de buses (se espera que el sistema de transporte integrado MIO resuelva las presiones sobre el Parque como sitio de abordaje).
