RESOLUCIÓN: 4148.020.21.1.914.000185 DE 2024
2024-07-10

“POR LA CUAL SE AUTORIZA LA INTERVENCIÓN TIPO CONSERVACIÓN – RESTAURACIÓN DEL BIEN DE INTERES CULTURAL MUEBLE DEL ORDEN DISTRITAL CON NOMENCLATURA BM-ESP-F-2 DENOMINADO MONUMENTO A LA SOLIDARIDAD, LOCALIZADO EN EL ESPACIO PÚBLICO UBICADO EN LA AVENIDA 3 A CON CALLE 34 N DEL BARRIO PRADOS DEL NORTE”

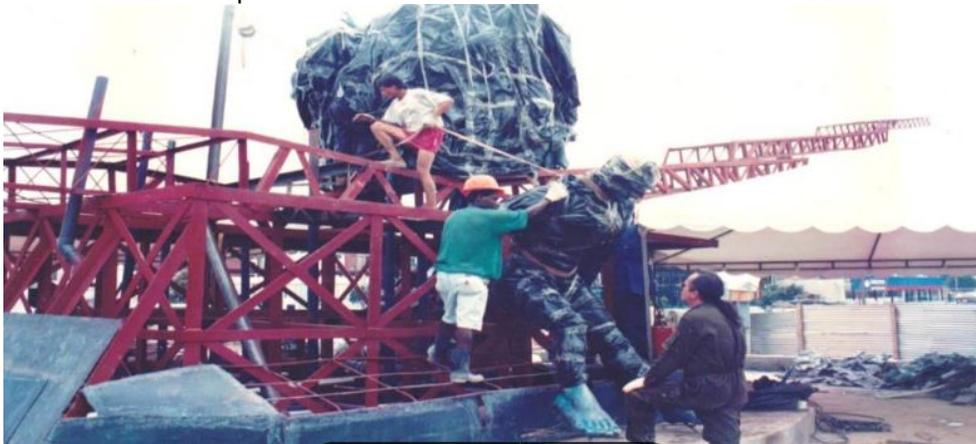
LA BASE (ESTRUCTURA METALICA)

La base del monumento consiste en una estructura con un entramado en angulares metálicos, que también le dan forma al voladizo de aproximadamente 30 metros de largo, que se extiende desafiando la gravedad con un solo punto de apoyo y el soporte que le brinda el cable que conecta la base y un tronco que se encuentra casi en la punta de la cúspide. La superficie de fibra de vidrio y resina se trabajó encima de la base. Las esculturas se colocaron arriba y se terminó de armar todo el cubrimiento de la superficie.

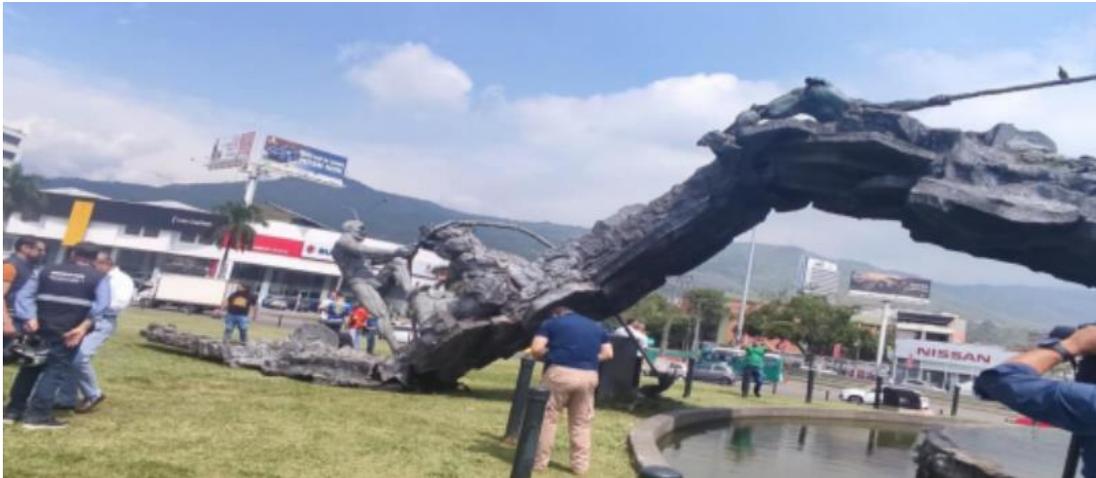
El miércoles 26 de abril de 2023 un fuerte vendaval azotó al norte y centro de la Cali, siendo este evento el iniciador de un deterioro estructural que conllevó al colapso parcial (el voladizo se partió

en dos) del Monumento a la Solidaridad, el día siguiente. El reconocimiento luego del siniestro permitió ver que el cable se reventó y la subestructura metálica se dobló hasta fracturarse completamente.

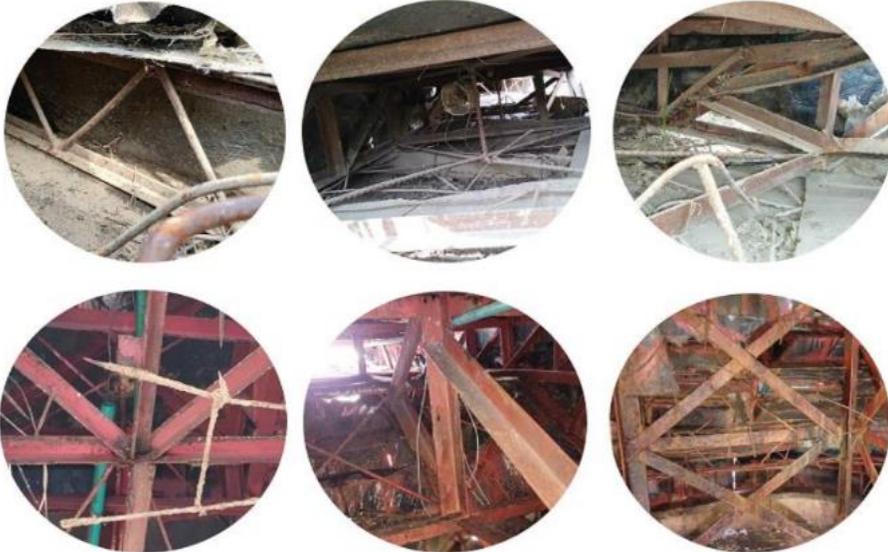
A nivel formal las piezas presentan deterioro en la superficie, perdiendo la pátina. El conjunto, a nivel superficial, está manchado, probablemente causado por los excrementos de las palomas. La superficie en general está erosionada, dejando expuestas en algunas partes la fibra de vidrio que tiene como base.

A nivel estructural el conjunto escultórico presenta deterioros localizados de los elementos metálicos internos de cada figura. La parte voladiza se quebró en dos partes, rompiéndose la figura de la mitad de los hombres que halan la cuerda. Se le desprendió el brazo derecho en la caída y los pies se agrietaron, haciendo visible algún deterioro localizado en la estructura (al interior de la pieza), lo que nos indica que las esculturas deben ser revisadas individualmente.

c) Taller – Intervención: Revisión de la estructura interna de cada uno de los elementos que conforman el conjunto escultórico. Cambio de los elementos estructurales (esqueleto metálico al interior de cada figura) que se consideren necesarios para fortalecer su sistema de soporte y sujeción. Si la estructura que soporta internamente a cada uno de los elementos está afectada, se debe cambiar y reforzar, debido a las condiciones a las que quedarían expuestas. Se debe realizar limpieza de todas las superficies, retirando el material cristalizado; pues el colapso deterioró parte de las superficies, y una vez se reemplacen la totalidad debe tener una apariencia homogénea, uniforme.

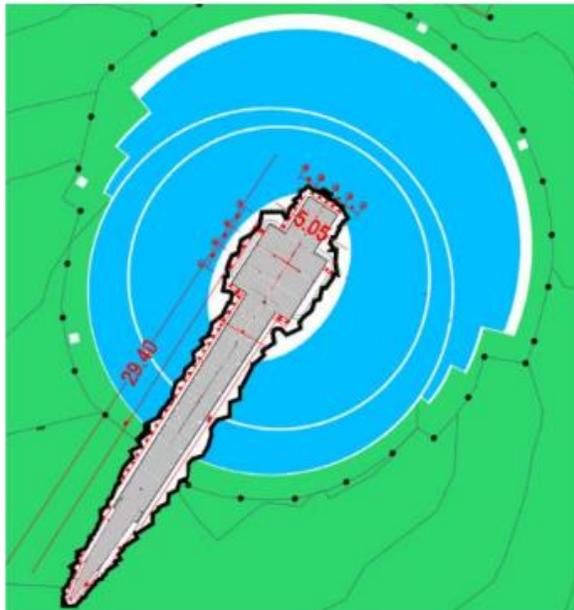
Ilustración 1. Conformación general en planta del Monumento a la Solidaridad de C

El monumento tiene unas medidas en planta de 29.40m de longitud, un ancho en la base igual a 5.05m, y un ancho en la punta variable (de 3.40m a 1.50m); se interactúa con el suelo a través de una placa de concreto en la zona central de la fuente de agua (ver Ilustración 1).

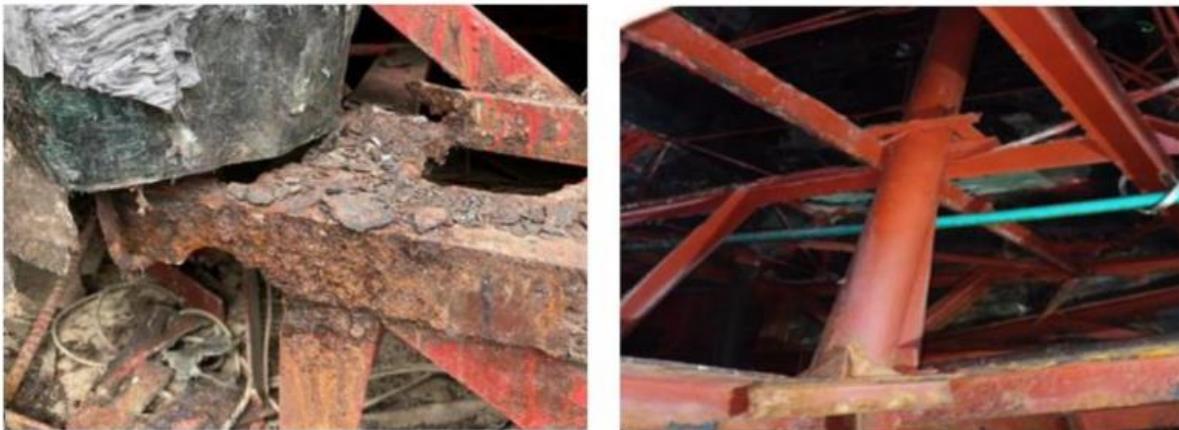
Ilustración 3. Algunas zonas de la estructura con deterioro por corrosión.

La corrosión no es generalizada y es puntual o localizada en la zona donde se unen los elementos, por lo cual se dice que el tipo de corrosión es de rendija o crivice (por la presencia de un agente corrosivo que se almacena en estas zonas generando este tipo de patologías).

Adicionalmente los incrementos de temperatura debido a que es un sitio cerrado y expuesto al ambiente ayudan a acelerar los procesos corrosivos. Los excrementos de las palomas contienen compuestos químicos como sulfatos, nitratos y sulfitos que deterioran la pintura y son muy corrosivos al tener expuesto el metal base y/o soldadura.

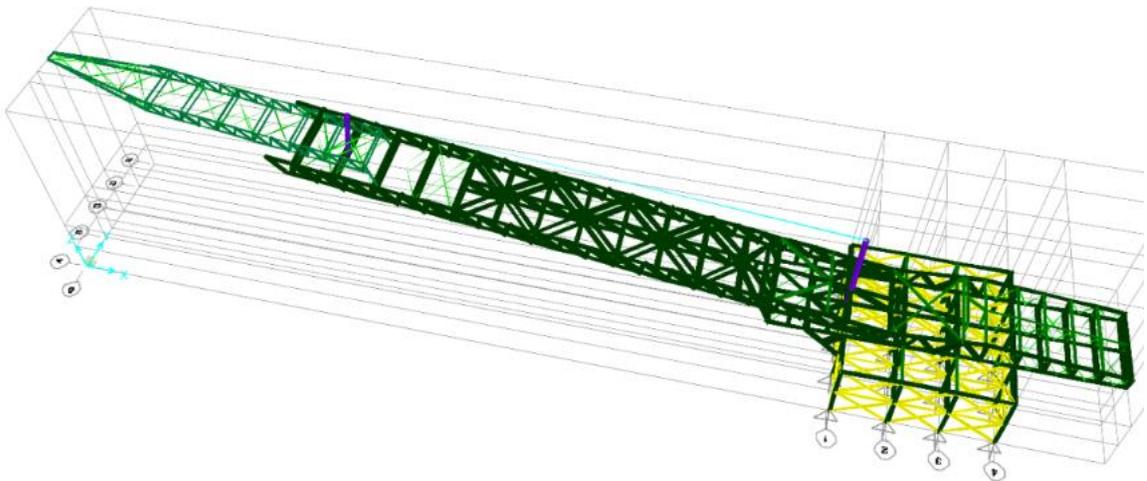
Ilustración 5. Representación esquemática de la estructura.

Se aborda la revisión de la estructura que le da forma al monumento en cuestión, buscando valorar el desempeño estructural actual. El análisis del comportamiento mecánico de la estructura se realiza a través de la herramienta computacional SAP 2000 v.23.3.11; y las evaluaciones del entramado metálico están sujetas a las especificaciones del Capítulo F.2. Dicho análisis se realiza según la configuración geométrica “levantada”, incluyendo el “debilitamiento” de las piezas y uniones por ataques químicos en el acero, y las cargas establecidas a partir de las condiciones de servicio; luego, para la modelación se realizó el esquema presentado en la Ilustración 5, el cual consta de 1163 elementos tipo frame y 497 nodos. Luego, los angulares y platinas de acero se abordan como si se tratará de un ASTM A-36.

La resistencia se evalúa determinando los índices de sobreesfuerzo, permitiendo definir la capacidad del entramado metálico actual de soportar y responder adecuadamente ante las sollicitaciones equivalentes definidas en A.10.4.2 NSR-10. Del análisis estructural (ver ANEXOS) se advierte que son numerosos los elementos que están en condición de sobreesfuerzo (ISE > 1.0), por efecto de las fuerzas de viento que se avalúan según el Capítulo B.6 de la NSR-10.
