RESOLUCIÓN: 4148.020.21.1.914.001074 DE 2025 2025-06-11

“POR MEDIO DE LA CUAL SE AUTORIZAN LAS OBRAS DE REFORZAMIENTO ESTRUCTURAL EN EL BICM1-16 CENTRO EDUCATIVO MIRAFLORES CATEGORIZADO EN EL NIVEL 1 DE CONSERVACIÓN INTEGRAL, LOCALIZADO EN LA CALLE 3 # 23B-18, IDENTIFICADO CON NUMERO PREDIAL G000700140000 Y NPN 760010100191100070014000000014 Y CON MATRÍCULA INMOBILIARIA 370-318231 DE ESTA CIUDAD”

A continuación, se transcribe el DOCUMENTO TÉCNICO SOPORTE: “INTERVENCIÓN BIC CENTRO EDUCATIVO MIRAFLORES COMFANDI” que contiene la descripción y justificación del proyecto, los siguientes apartados que presentan las acciones a implementar en el inmueble según el diagnóstico y la propuesta presentada:

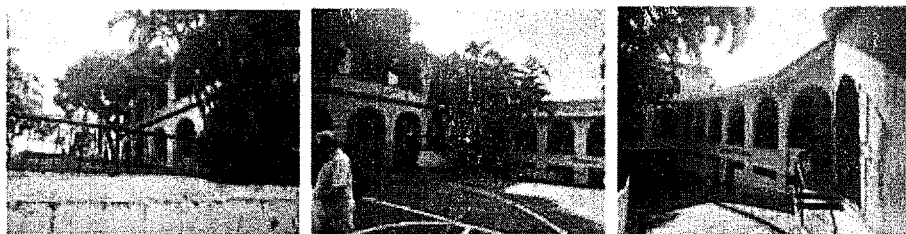
Imagen 12. Fotos del patio posterior con la adición Momento 2. BIC Centro Educativo Miraflores.
Fuente: Fotos de autoría propia.

La fachada que da al patio posterior se desarrolla con un lenguaje diferente al de la fachada exterior, mediante arcadas de medio punto, repelladas y pintadas, que dan a la circulación, excepto en el vano que da al acceso vehicular.

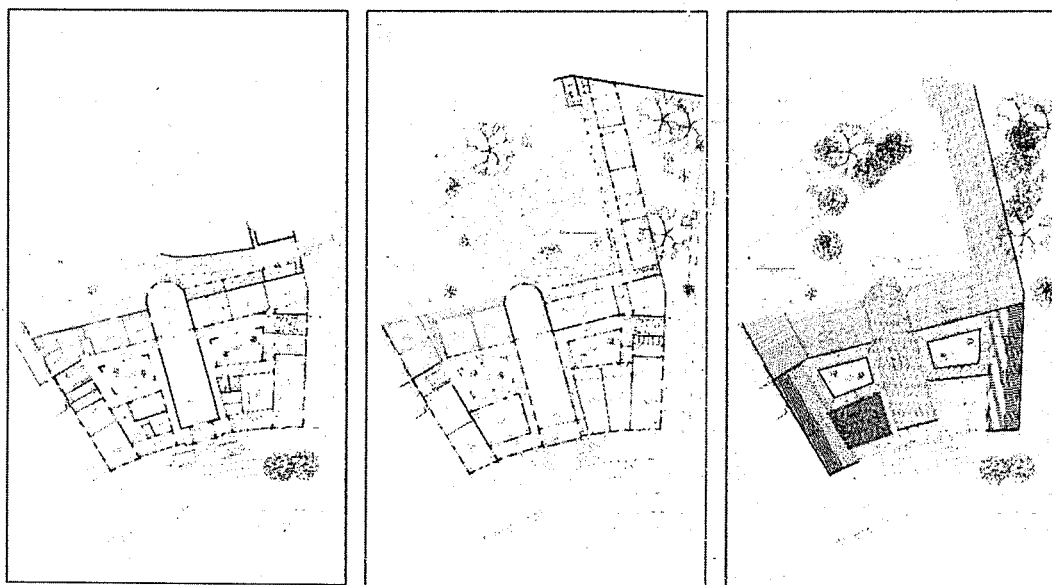
3. MOMENTO DE ADICIÓN DE LA NAVE QUE COMPLETA EL PATIO POSTERIOR El tercer momento, desarrollado en la última década del siglo pasado, ya bajo la tutela de COMFANDI. Un edificio de planta rectangular irregular de dos niveles, que se localiza contiguo a la crujía de circulación norte del patio oeste, completando el paramento del patio posterior al suroeste. La nave de esta ampliación se desarrolla articulándose al edificio preexistente entre los pisos dos y tres, dando continuidad a la circulación del patio oeste, a partir de generar una salida al patio mediante una circulación en sentido norte – sur en el cuarto nivel.

En términos de la materialidad, este edificio presenta una estructura porticada con columnas, vigas y losas en concreto reforzado, pero su lenguaje arquitectónico no tiene para nada en cuenta el del edificio original, apareciendo desarticulado desde lo volumétrico. En este sentido, en el patio posterior, no respeta la línea de paramento, ni de cubierta del edificio que complementa el patio este, no mantiene el lenguaje de arcadas delante de circulación que se adosa al volumen de la “antigua capilla” y el alero de la cubierta no se remata escondiendo la canal, sino que el remate es la canal. Sobre la fachada oeste, que da al asilamiento lateral sobre la medianería vecina, el lenguaje trata de “imitar” el lenguaje del edificio original, pero lo realiza de manera “burda”, sin tener en cuenta alturas, paramentación y el ritmo y tamaño de los vanos de la fachada existente. Igualmente, la junta entre las dos edificaciones se percibe a la vista, pero sin dar una solución formal a la misma.

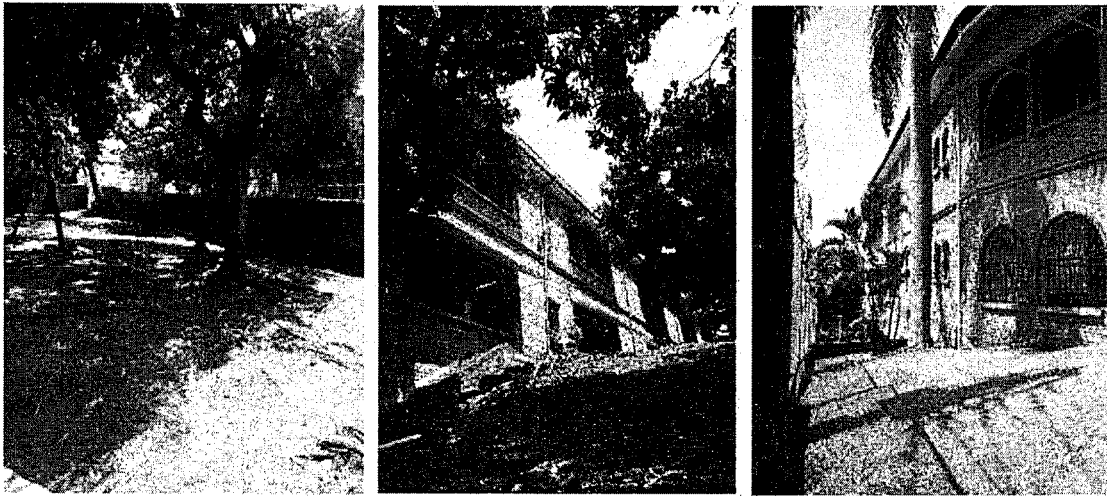
Imagen 19. Fotos actuales del cerramiento y antejardín arborizado sobre Calle 3ª.

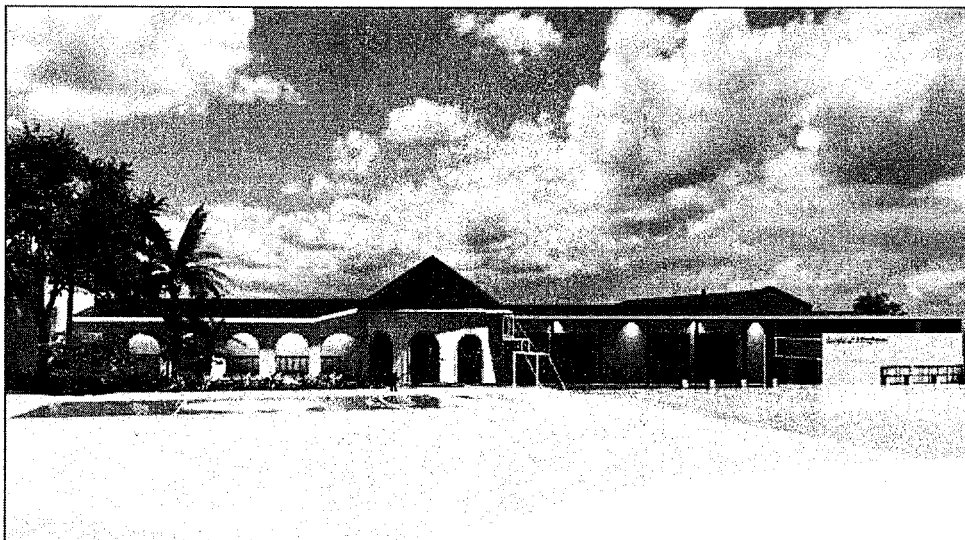
Plano 29. PR3. Render de propuesta Área de Nave que completa Patio Posterior
Fuente: Elaboración propia
