CATASTRO comuna 22 (Recurso Hídrico)

| DIRECCION DEL PREDIO CARRERA 122 # 15 - 23 |
| RAZÓN SOCIAL COLEGIO LICEO QUIAL |

derivacion 5-3-1-1

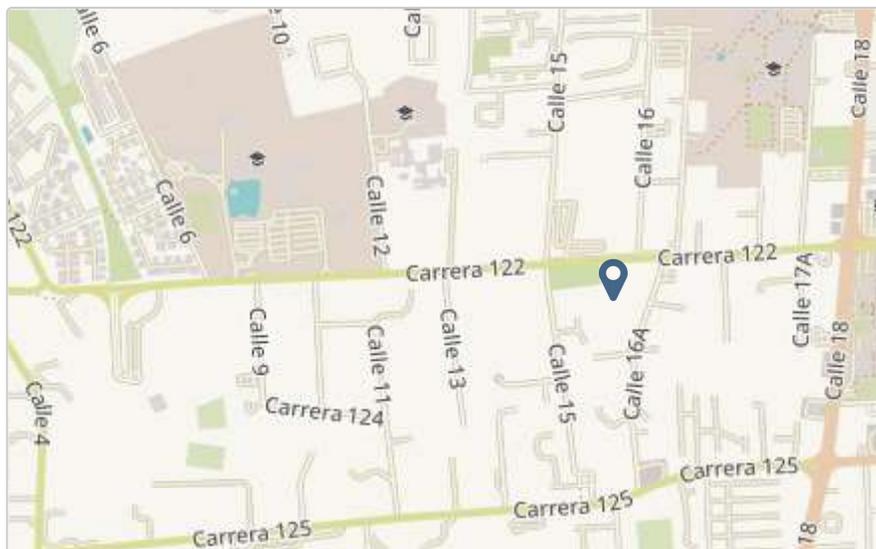
Se hace visita de seguimiento y control a la derivacion 5-3-1-1 ubicada en el predio Colegio Quial. la cual ingresa desde la parte del fondo del predio, consta de ingreso en dos puntos los cuales se unifican en el mismo predio. Cuenta con canal de concreto en un sector, canal natural y canal en piedra, cuenta con linderos de zona verde. Se observan puente de paso en concreto sobre la derivacion. Se evidencia hacen mantenimiento y limpieza a la derivacion, el usuario que atiende la visita manifiesta algunas veces del predio vecino donde inicia la derivacion baja mayor caudal y este trae restos de materia orgánica. se recomienda retirar elementos que puedan contaminar la derivacion.
