CATASTRO comuna 22 (Recurso Hídrico)

PUNTO
FECHA 2022-11-25
NOMBRE DEL ENCUESTADOR
DIRECCION DEL PREDIO CALLE 16 #122A - 124
BARRIO PANCE
RAZÓN SOCIAL MATERNAL BILINGUE TATAS

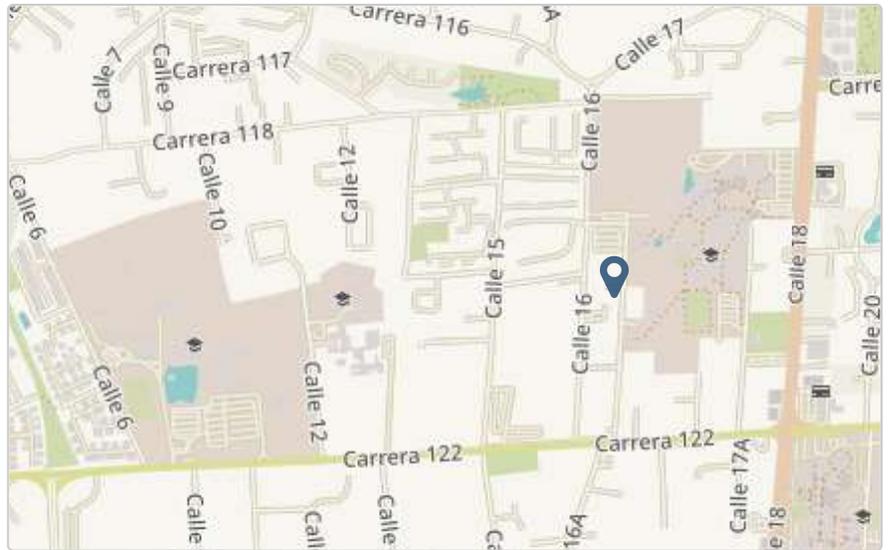
Se realiza visita de IVC a la derivacion 4 del rio Pance que atraviesa el predio MATERNAL BILINGUE TATAS encontrandose que su cauce esta canalizado en piedra, su uso es ornamental - estetico, no consuntivo. En el momento de la visita no se evidencian residuos solidos, no se perciben malos olores, su cauce esta limpio, se evidencia tubo de pvc que descarga aguas lluvias a la derivacion su AFP esta dentro de lo establecido.
