# CATASTRO comuna 22 (Recurso Hídrico)

| <div>PUNTO</div> <div>Zona 1.124</div> |
| <div>DIRECCION DEL PREDIO</div> <div>CARRERA 109 # CALLE 16 Y 15</div> |

| NOMBRE DE LA DERIVACION<br>Derivación quebrada guali |

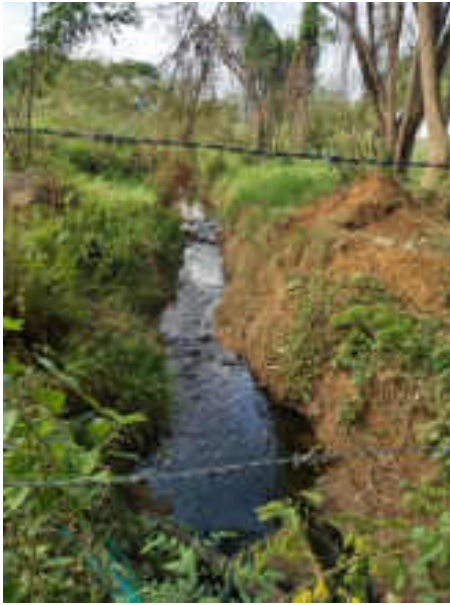
## FOTO 1

Se evidencia cauce natural superficie natural y tubería en PVC de 60 cm de diámetro posible vertimiento de aguas lluvias
