BIENES INMUEBLES DE INTERES CULTURAL DE SANTIAGO DE CALI BIC M1-60

Plan Especial de Protección Patrimonio Inmueble de Santiago de Cali.

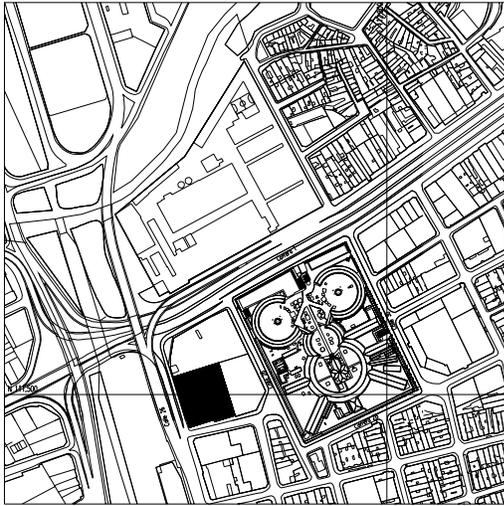
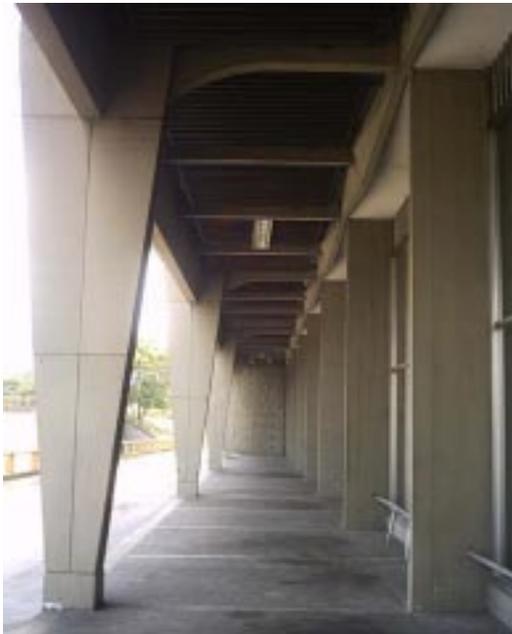
En la arquitectura comercial e industrial resalta ese proyecto por sus virtudes formales resultado de un tratamiento escultórico de la estructura, con sus columnas ahusadas y que acusan influencias tanto de Oscar Niemeyer como de Pier Luigi Nervi. Acorde con el protagonismo de estas columnas es la liberación generosa de un espacio aporticado de uso público, rematado en la medianera por un elaborado mural abstracto vaciado en el hormigón en orden al virtuosismo alcanzado en los encofrados de la obra. La composición exterior del pórtico es de gran calidad con un efecto de dinamismo ascendente gracias a la forma en que se acusa la esbeltez en la parte alta. Una viga sirve de remate, dilatándose del cuerpo de oficinas con una grieta que deja pasar la luz y el aire. Un cuerpo más amplio sirve de fondo y aloja el gran espacio de ventas. La solución estructural en metal de la cubierta interior también es de gran calidad. La construcción del Anillo Vial en su proximidad ha creado una curiosa unidad pues el hormigón de los muros de contención y la curva en ascenso parecen integrarse a la arquitectura y espacios de este edificio. Por su carácter comercial, el uso de avisos exteriores está contemplado como parte integrándose de su arquitectura, lo cual hace una excepción dentro de las normas en edificios de tipo patrimonial. No obstante las características modernas de su arquitectura, este edificio se dispone de una forma convencional respecto a la ciudad, continuando los paramentos. Las construcciones aledañas deberán proveer empates completos a nivel volumétrico, aunque con retrocesos y asumiendo la morfología moderna de torre y plataforma pueden desarrollarse sobreelevaciones.

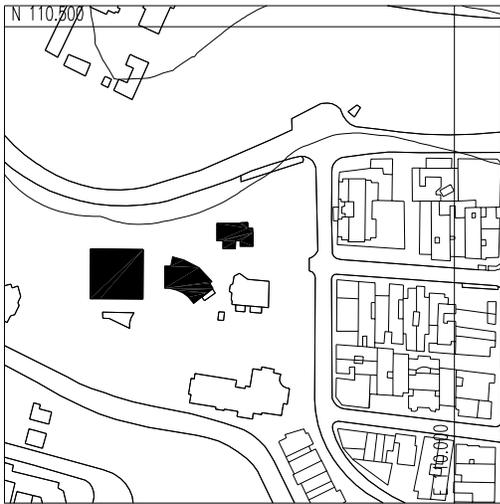
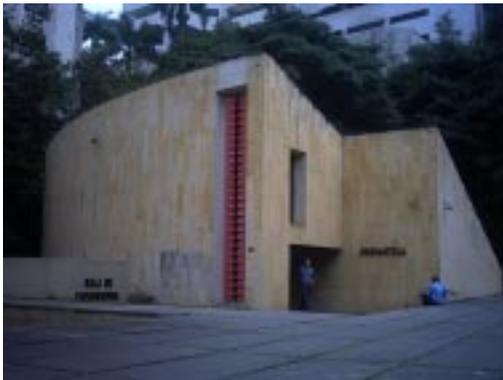
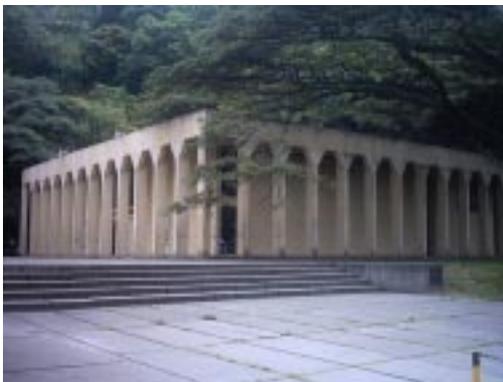
El complejo del Museo de Arte Moderno de La Tertulia se levanta en el sitio del antiguo «Charco del Burro», este hecho explica la naturaleza del maravilloso paisaje con la escarpada pendiente arañada en la montaña que hiciese el río en su trayecto anterior y que sirve de magnífico telón de fondo al Museo y al Auditorio y que forma un a magnífica unidad con el pequeño teatro al aire libre. Virtud de los edificios más antiguos es justamente el permitir que este barranco sea una magnífica pared verde y que las zonas exteriores sean un magnífico plano horizontal del que emerge la misma como los edificios. Menos afortunada es la última ampliación del museo que equivocadamente pretende integrarse solamente con retomar como elemento integrador la forma de los pórticos del museo original.

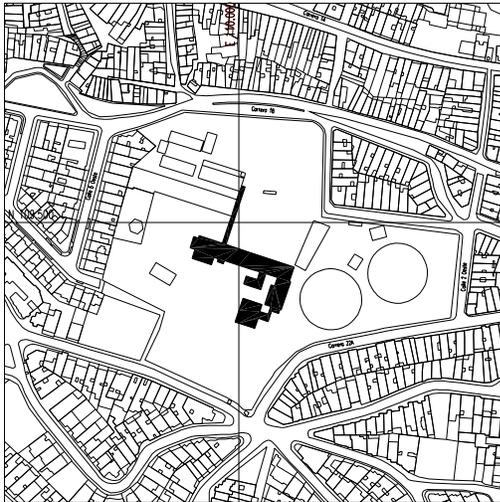
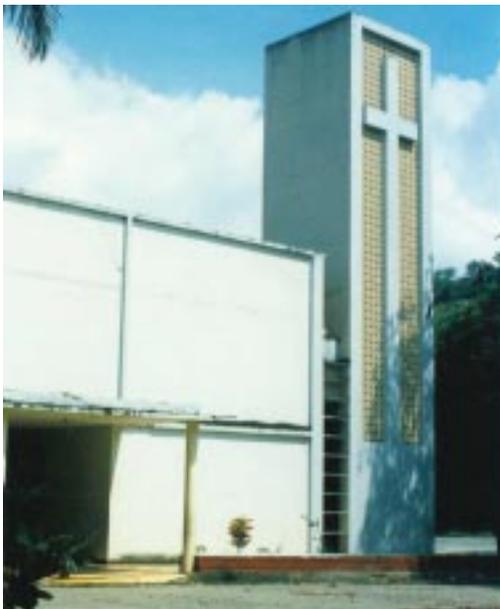
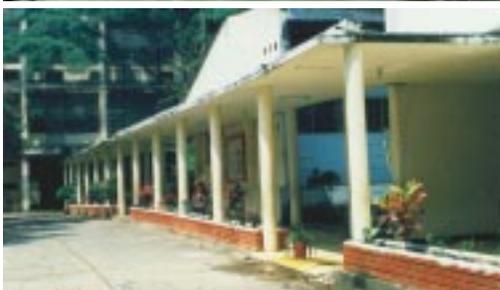
El Ministerio de Obras Públicas encargó éste proyecto a Juvenal Moya que reitera la enorme influencia de la arquitectura moderna brasileña, la cual se muestra muy apropiada para las circunstancias ambientales de Cali. El edificio está compuesto por varios volúmenes que albergan la capilla, las aulas y la escuela anexa, cada uno conectado con los otros a través de marquesinas. El volumen principal provee una serie de pantallas y pérgolas para protección de las ventanas de las aulas, mientras la otra fachada posee una elaborada piel de quebrasoles cuya composición geométrica tamiza la luz produciendo un maravilloso ambiente interior a la zona de circulación. La Escuela Anexa es una construcción un poco más modesta, conectada al volumen principal y a la capilla por una marquesina de hormigón, en medio de zonas verdes. Las necesarias ampliaciones y reformas locativas han afectado la percepción del estupendo conjunto, agravado por la carencia de un adecuado mantenimiento. El edificio posee una estructura en hormigón armado, material en el que están hechas todas las pérgolas, marquesinas y quebrasoles. Piso en baldosa, con muros en ladrillo repellados. En el primer piso hay un muro en piedra, como fachada y cerramiento de la biblioteca.

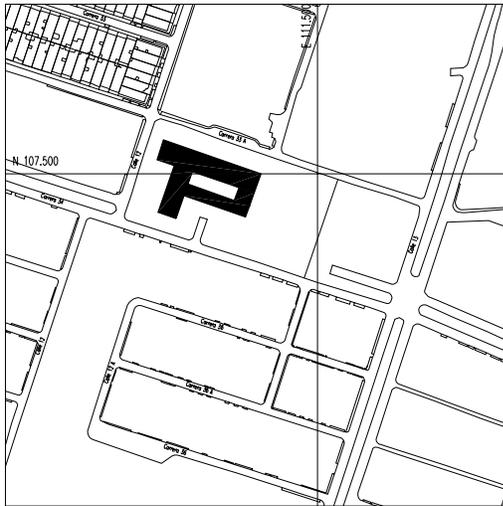
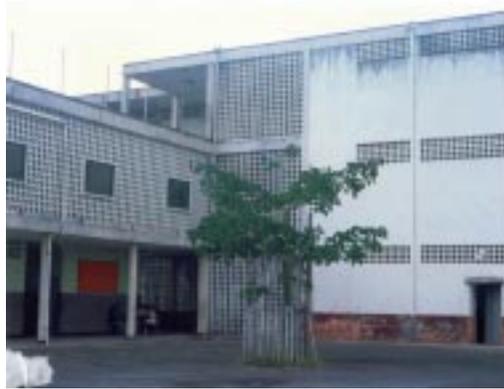
Es uno de los mejores edificios del racionalismo funcionalista en la arquitectura moderna de Cali. Las determinantes del programa y el clima fueron aprovechadas en la composición del edificio tanto en la caracterización de los volúmenes como en el tratamiento de sus fachadas. Modesto en programa y presupuesto el edificio se desarrolla dentro de un gran rigor formal y técnico: organizado en forma de «t», una de sus alas se dilata a través de un pequeño patio. El primer piso de esta ala se dispuso pero posteriormente fue ocupada. Al no ser terminada la vía sobre la que se dispuso el acceso quedó convertido por años en «la parte de atrás» del edificio. El hall de acceso era un magnífico espacio cerrado por calados de hormigón con ventanas en su centro creando un maravilloso juego de luces y sombras. Este tratamiento de planos de calados fue utilizado también en escaleras y dilataciones permitiendo el paso constante de corrientes de aire en beneficio de las condiciones de habitabilidad. Paradójicamente hoy que la calle de acceso se ha terminado el edificio ha sido sometido a modificaciones perdiéndose las condiciones originales de la fachada en el acceso, las que por su gran valor artístico y ambiental, ameritan ser recuperadas con una intervención de restauración parcial. Igualmente es necesario remover las adiciones y reformas realizadas como reparaciones pues lo que el edificio requería eran mejores tareas de mantenimiento y reparación locativa.

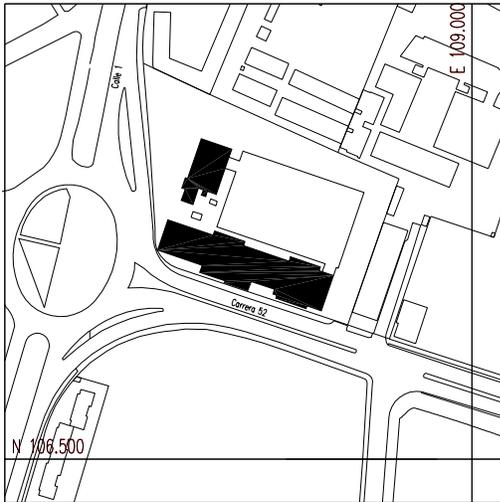
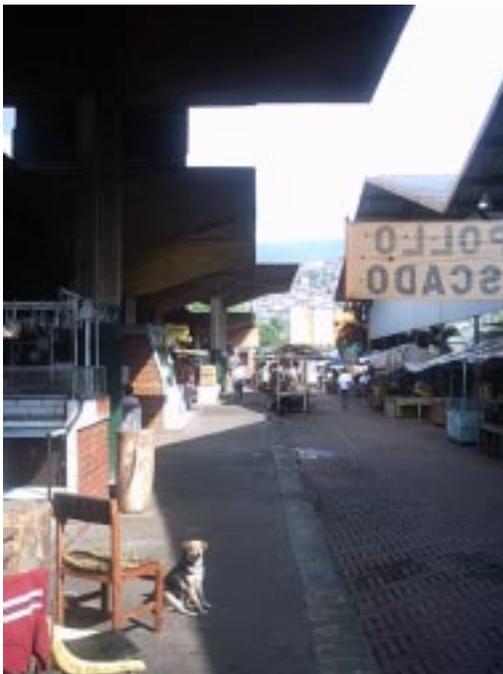
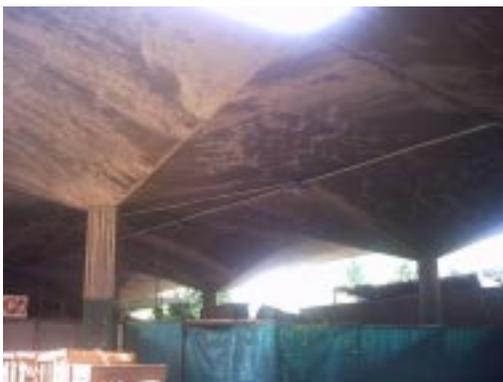
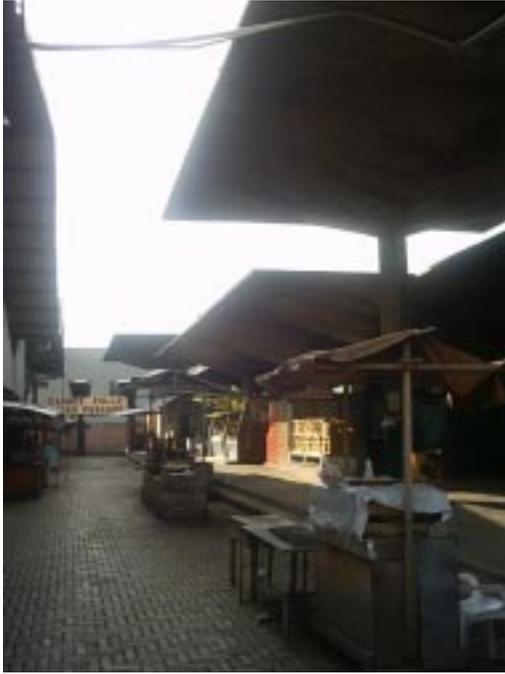
En el caso de Siloé una serie de «paraguas» a distintas alturas en la periferia -y que siguen los modelos introducidos por Candela a comienzos de los 1950s de cáscara de hormigón muy delgadas con un soporte central definen el borde del mercado y sirven de transición entre la escala de la arquitectura doméstica de los alrededores y la gran altura de la cubierta principal. Dilatados de los muros de cerramiento levantados en mampostería de ladrillo a la vista con los que

contrastan en textura, color y tectónica (pesadez de muros vs. ingravidez de cubiertas) produciendo una sensación visual de fluidez y ligereza que traduce en formas construidas el ambiente creado con el paso de la brisa y el efecto de la sombra generada. La elegancia de la solución, sus bondades arquitectónico-urbanas todavía están presentes a pesar del mal uso dado a los espacios exteriores (invadidos por escaleras y rampas de un puente peatonal que poco consultó con los valores del sitio) y a los cerramientos exteriores, alterados por particulares con fines comerciales, en los que se ha olvidado la importancia y valor del conjunto.

Este conjunto que corresponde con lo que los investigadores de la Fundación Arquitectura y Ciudad definieron como “arquitectura de la cubierta” en su *Inventario del Patrimonio Urbano Arquitectónico Municipal de Santiago de Cali*, constituye una opción moderna en la construcción morfológica del contexto: “a través de una cubierta soportada con el mínimo posible de elementos estructurales, se logra la homogeneidad en altura, que permite acercarse a la escala de un contexto y al mismo tiempo generar la presencia del edificio en el paisaje”, no compromete físicamente un área de influencia en función de la protección y conservación de sus valores mas allá de los espacios exteriores inmediatos a los que articulan justamente el conjunto de pequeños «paraguas» de los hypas (paraboloides hiperbólicos).

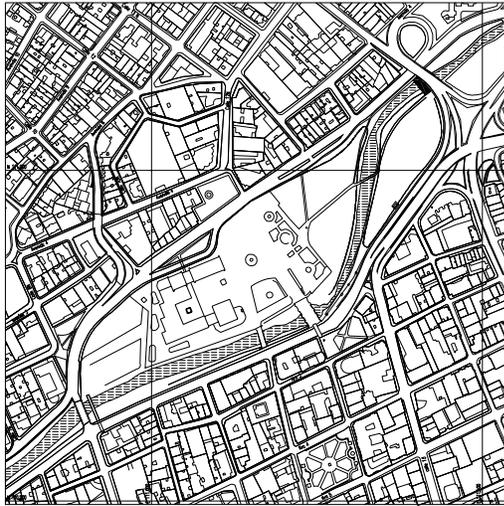
La construcción de este puente fue parte de las obras llevadas a cabo por la Gobernación para la celebración del IV Centenario de la fundación de Cali. Es la primera obra civil moderna construida en la ciudad, consecuente con la imagen urbana que se quería proyectar. Conformado por arcos en ferrocemento y ejemplo particular de los llamados puentes de viga, denominados Bow Strings (Arco y Tirantes). La sencilla forma evidencia el comportamiento estructural, las cargas son transmitidas del tablero a los tirantes que trabajan a tensión, los cuales a través de los arcos por compresión llevan los esfuerzos hasta los cimientos. ¡La transparencia de la estructura permitía la continuidad visual, además su perfil armonizaba con las edificaciones del contexto como el desaparecido edificio del cuerpo de Bomberos demolido en 1971 para los Juegos Panamericanos. Durante décadas este conjunto represento uno de los mas importantes hitos de la ciudad. En la actualidad la percepción visual es casi nula por la superposición del puente vehicular obra de la «modernización» de la malla vial a principios de los años 70 y se conserva más por su singularidad formal que por integrarse a los recorridos peatonales de las zonas verdes aledañas al río.

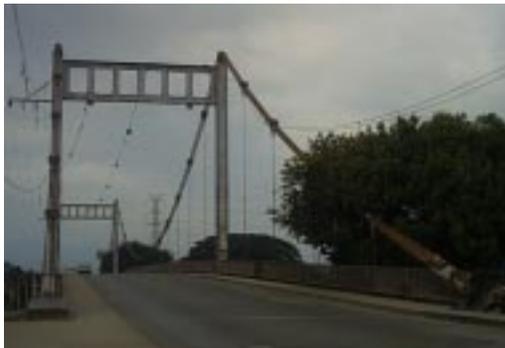
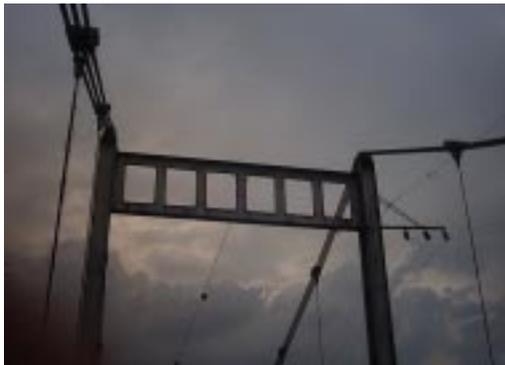
A finales del siglo XIX Cali se convirtió en un importante terminal del transporte fluvial, gracias al desarrollo de la navegación a vapor por el río Cauca. Este hecho propició el desarrollo económico de la región y la construcción de una red de carreteras y puentes para el paso de carros de carga. La importancia de Puerto Mallarino y el mercado regional obligaron a buscar la conexión de Cali con Candelaria y el resto de poblaciones, no solo con puente vehicular sino también con puentes para la vía férrea. En 1921 se construyó un puente para el paso de automotores de carga el cual fue reemplazado en 1957 por el actual, un puente que como la mayoría de los construidos en esos años sobre el río Cauca es colgante. Los pórticos que funcionan como mástiles enmarcan el paso y sirven como «puertas» simbólicas de la ciudad. El puente todavía en uso es hoy sitio de paso cotidiano para quienes viven del lado de Candelaria pero trabajan en Cali, así como de los caleños que frecuentan Juanchito (también es conocido justamente como «el puente de Juanchito») como sitio de baile e incluso cuando se realizan festividades en esta zona (carnaval) convierten el puente en espacio importante, como mirador de las actividades acuáticas cuando se realizan. Esto revela el enorme potencial del puente por las actividades que se hacen en su área de influencia, por lo que la recuperación paisajista de estas es necesaria, adecuandolas tanto a resaltar la imagen del inmueble como a facilitar su uso y disfrute como área recreativa.

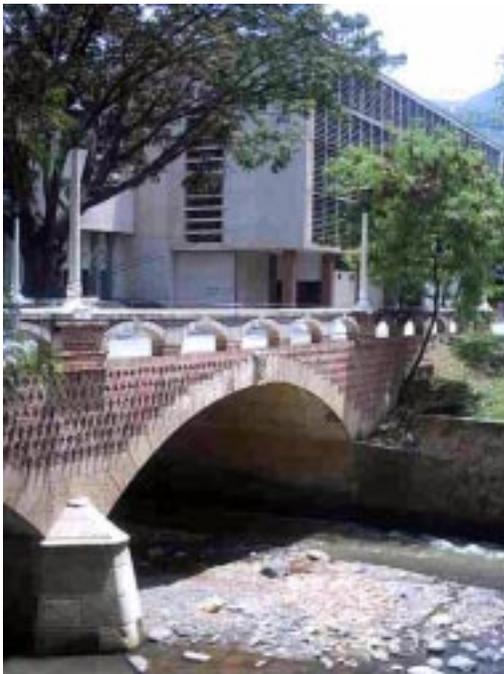
Históricamente el origen del puente esta ligado a la antigua Fábrica de Cerveza Los Andes que funcionaba entre los años 20 y 40. Una primera versión del actual puente fue construido por esta empresa con el fin de contar con un acceso directo a sus instalaciones. Décadas más tarde se hizo necesario por su deterioro y estrechez construir un nuevo puente. Compuesto por dos bóvedas de cañón en concreto rebajadas, cimentación de estribos ubicados a los extremos y pila central, formalmente toma elementos del lenguaje historicista, combinando rasgos de la arquitectura clásica con los de la arquitectura mudéjar de acuerdo al uso de materiales como la piedra muñeca y el ladrillo figurado del mismo tipo del empleado en la restauración de la Torre Mudéjar y la fachada de La Inmaculada.

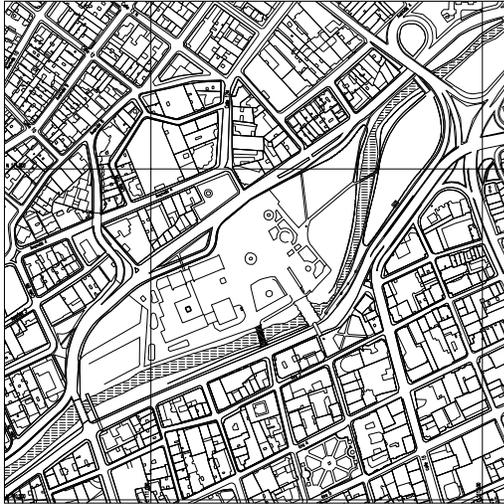
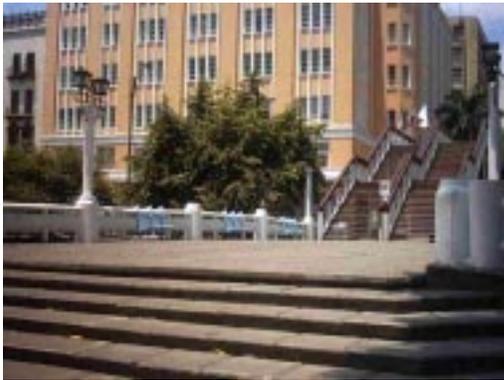
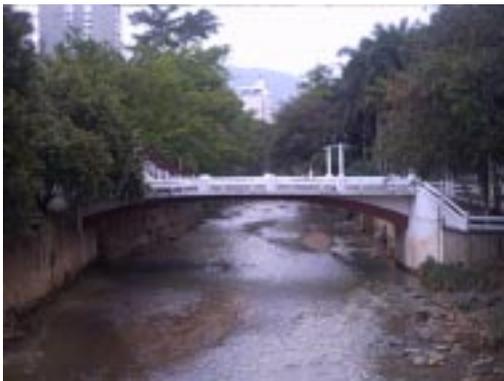
Construido en concreto armado, se compone de un arco rebajado; la ornamentación es austera, sobresaliendo por su elaboración formal la forja de las luminarias de los candelabros. En la actualidad se encuentra deteriorado por insensibles adiciones de elementos que pretenden solucionar el recorrido peatonal sobre la calle 11 que el sistema vial ha vuelto traumático, consecuencia de esto es la invasión de su espacio de un puente peatonal metálico. Una pretendida recuperación física y revaloración urbana hecha en años anteriores transformó la imagen del puente con el empleo del color, a lo que se le añadió el diseño de unas bancas colgadas de los barandales. Si bien esta innovación potencia el uso como espacio de estar, afecta la imagen original. La conexión peatonal entre los parques del CAM y la zona peatonalizada de la Calle 11, las que constituyen su área de influencia debería conseguirse a nivel con una solución distinta al del puente peatonal que no sólo afea el puente y altera su espacialidad sino que poco contribuye al goce del espacio urbano y el paisaje por su finalidad estrictamente utilitaria.

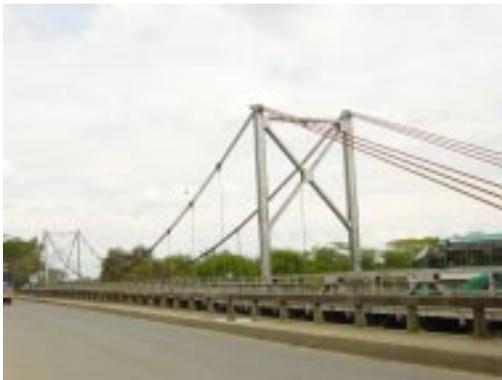
Este lugar ha sido históricamente sitio de paso, conectando las dos bandas del Río Cauca. A comienzos del siglo XIX existió un embarcadero de balsas que hacían intercambio comercial a través del río, recibiendo el nombre de Puerto Simmonds como homenaje al alemán impulsor de la navegación a vapor por el río Cauca y posteriormente Puerto del Comercio por su importancia comercial. El desarrollo regional y la consolidación de los mercados internos y externos se acompañaron del necesario desarrollo vial terrestre. La modernización de las vías terrestres demandó la construcción de un puente para alto tráfico y peso, construyéndose este eficaz puente colgante, que se destaca en el paisaje con sus mástiles y tensores de cables y se convierte en una especie de «puerta» de la ciudad hacia Palmira.

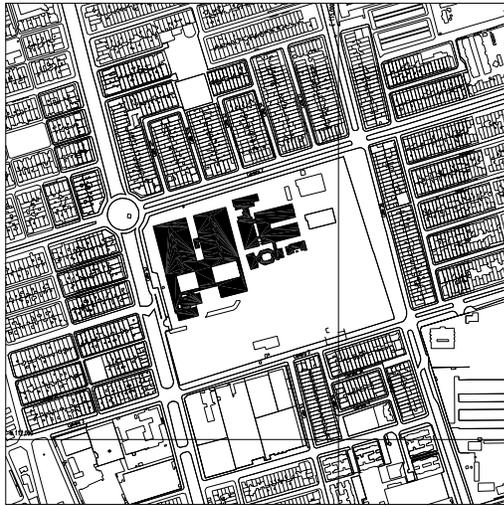
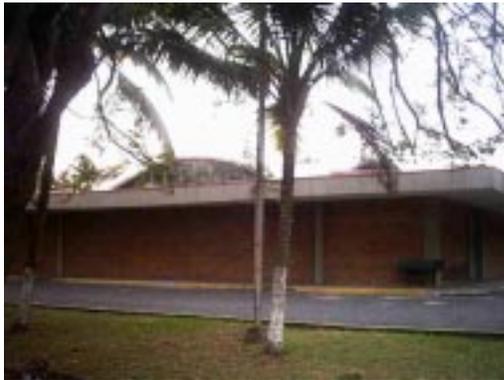
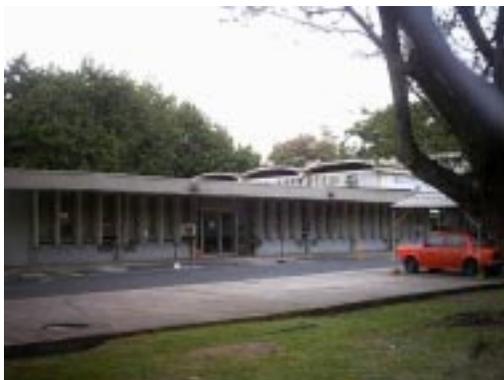
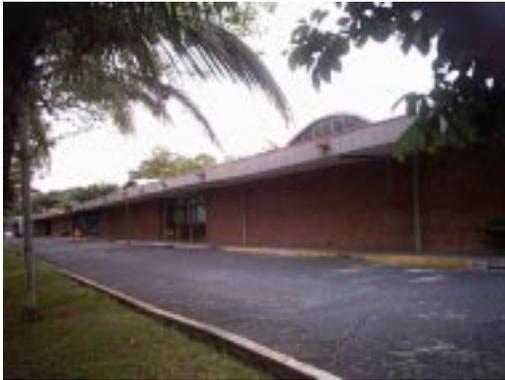
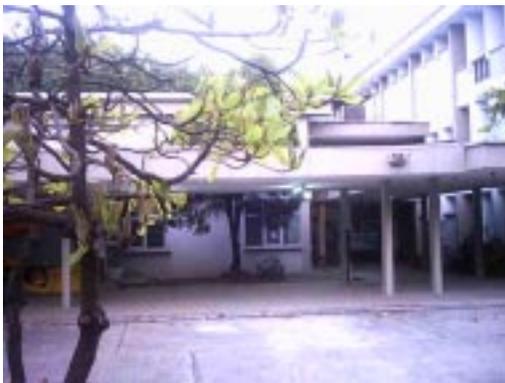
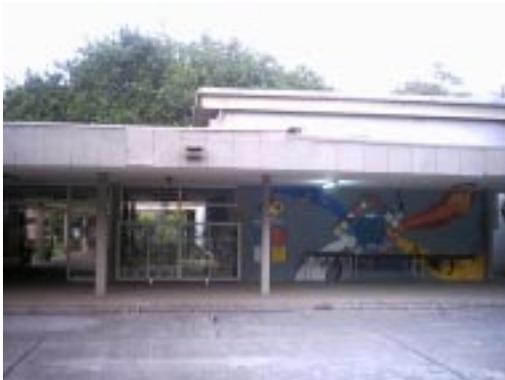
La sede del SENA al oriente de la ciudad es un gran conjunto horizontal, ordenado cartesianamente con grandes circulaciones cubiertas y patios, hoy con una vegetación plenamente desarrollada. La separación de tráfico s (peatonal y vehicular) propia de las búsquedas arquitectónico-urbanísticas de estos años está completamente alcanzado.

El conjunto está concebido realmente como una gran cubierta bajo la cual se disponen las circulaciones y se transparentan los habitáculos de oficinas, talleres o aulas, cubiertos estos por ligeras cáscaras de hormigón de forma cupular recortadas lo que les provee de unas aberturas laterales por donde ingresa la luz y el aire y que se posan delicadamente sobre las losas generando la imagen que caracteriza al conjunto. Hay que resaltar como a través de una eficiente forma estructural, que representa un evidente ahorro de material (las cáscaras no pasan de 5 cms. de grosor) y convertirla en el principal elemento espacial y expresivo.

La preocupación por el confort ambiental llevó a la magnífica solución arquitectónica, en el que la búsqueda de sombra, aire y luz controlada, llevó a la utilización mínima de cerramientos, la búsqueda de la mayor fluidez espacial posible y la integración con áreas con masas vegetales, logrando uno de los conjuntos en que mejor se integran naturaleza y espacio habitable sin perjuicio de la racionalidad plástica y optimizando la funcionalidad del programa. Algunos edificios por su naturaleza funcional (oficinas) o biblioteca si bien no pueden mantener las formas espaciales y constructivas, no descuidan los aspectos ambientales, adecuando los edificios al impacto del sol con expresivos tratamientos de fachada y manteniendo la preocupación por garantizar el confort interno al manejar en forma natural el aire cruzando las ventilaciones.

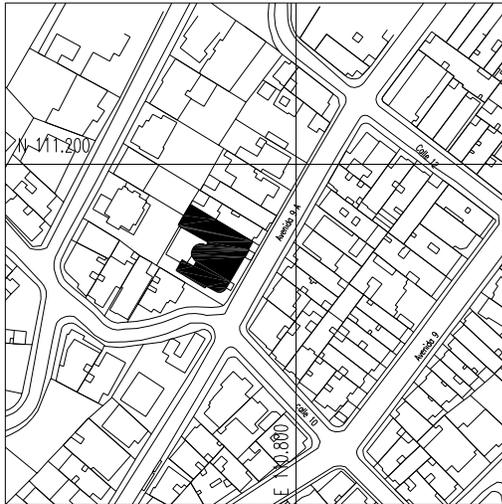
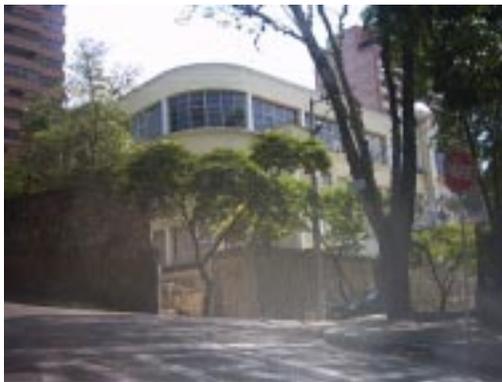
El edificio de la Sociedad Hebrea de Socorro aloja un centro cultural y religioso. Es una construcción de tres pisos de altura organizada alrededor de un espacio central, cubierto hoy. Un pórtico de columnas con capitel papiroforme demarca el acceso situado sobre una terraza por encima del nivel de la calle. Resalta el magnífico espacio y la forma de la escalera (de excelente factura) que permiten el acceso a la segunda planta donde se dispone la sinagoga. Sin embargo una serie de añadidos han desvirtuado el edificio, en particular un cobertizo ubicado en la parte posterior, que cubre el patio y le quita protagonismo al volumen semicilíndrico original con sus magníficas vidrieras, así como una torre adaptada para permitir el uso de un montacargas que funciona como ascensor para los miembros de la comunidad hebrea con dificultades físicas, alteraciones que afectan la apariencia y espacialidad del edificio y que ameritan una solución distinta que respete la dignidad del inmueble. Hay que señalar la importancia del uso asociado al edificio, el cual es un valor importantísimo en cuanto posibilita la cohesión de una comunidad.

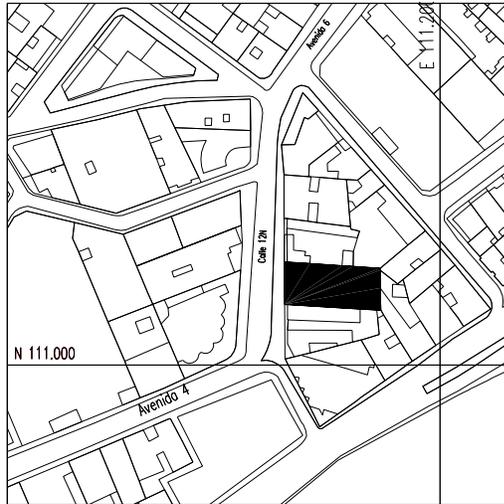
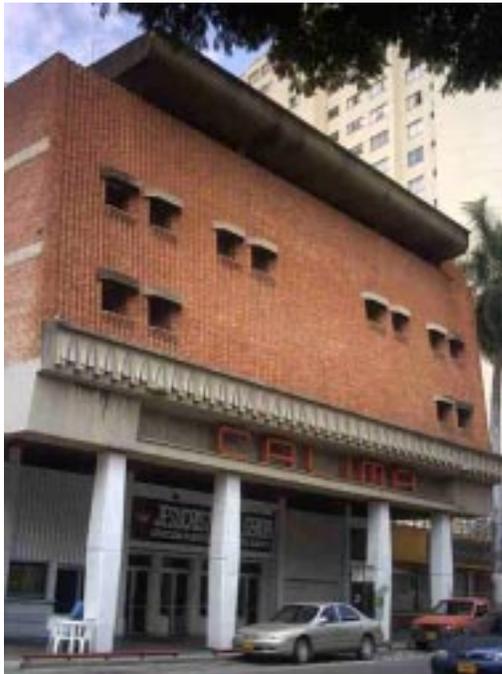
Como la mayoría de las salas de cine de su época, el espacio de sillas es una sencilla estructura con un tratamiento sencillo en contraste con el resto de la edificación de altísima calidad plástica. La fachada está compuesta por un pórtico con dos pares de columnas de concreto de planta cuadrada y alado romboidal; el intercolumnio se dilata en el centro, sutil efecto de simetría que resalta las puertas de ingreso; las columnas soportan una gran viga que vuela hacia los costados y sobre la que se coloca una repisa de concreto de elaboradísima forma sobre la que se levanta un gran plano de ladrillos en diente de sierra con pequeños vanos cuadrados coronados por dinteles sobresalientes en concreto. La composición remata una airosa losa de concreto curvada en el borde, que flota sobre la pesada composición inferior. Los muros de cerramiento en la planta baja presentan un zócalo de concreto trabado en la vertical y un plano de ladrillo en la parte superior lamentablemente cubiertos de pintura en la actualidad. La expresividad de la estructura fue potenciada aquí a través de la búsqueda de diferentes y elaboradísimas texturas en el concreto y los planos de ladrillo, en una de las fachadas más elaboradas de toda la arquitectura moderna de la ciudad. La calidad constructiva se mantiene en el vestíbulo el cual se conecta con la sala a través de una escalera de peldaños flotantes que originalmente salvaba una fuente de agua luminosa. Desgraciadamente ha abandonado su función de sala de cine y es utilizada por congregaciones religiosas que aprovechan el potencial de su gran espacio cubierto. El área de influencia sería el de la manzana, donde se levantan ya torres, por lo que se restringe a las futuras construcciones vecinas que deben dar continuidad al pórtico y proveer un empate a nivel de plataforma de la misma altura del edificio; toda sobreelevación debe dilatarse y no presentar culatas.

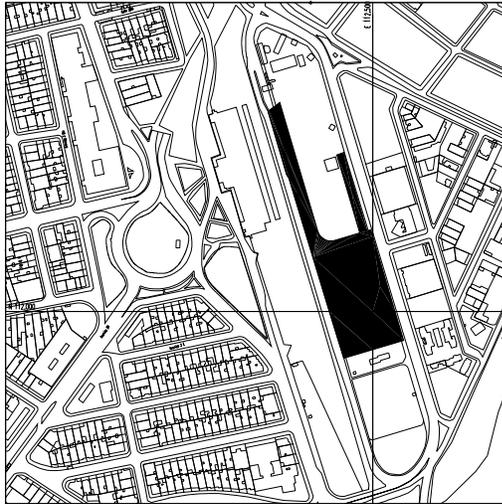
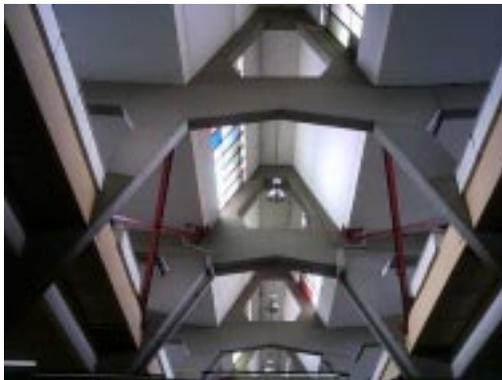
El problema de un programa de este tipo (inédito en el país en su momento de diseño y construcción) en un predio tan limitado llevó a resolver audazmente el edificio en tres pisos de altura. Un gran espacio central es liberado por la estructura en forma de A de la cual parten las losas de los pisos intermedios utilizados para la dispensa de tiquetes, manejo de equipajes y espera de pasajeros. En el perímetro se dispone un pórtico que rodea la edificación, en planta baja de uso peatonal y en la superior por el tránsito y parqueo de los vehículos de transporte colectivo intermunicipal. Las columnas perimetrales son de planta cruciforme y se amplían en altura produciendo un magnífico efecto de fortaleza y dinamismo. La gran placa en voladizo (donde se ubican los buses) rodea el edificio a manera de gigantesca cubierta. Un reforzamiento estructural en función de la sismoresistencia con cruces en metal ha sido introducido, buscando afectar al mínimo la imagen del edificio original. Técnicos han argumentado sobre la inconveniencia actual de mantener el uso de este edificio por su impacto en la ciudad, por lo que es presumible que tarde o temprano se deba preveer su cambio de uso, el cual es posible dada la racionalidad de su distribución que admite adaptaciones, sin embargo es fundamental mantener el carácter de uso público acorde con su gran espacio central.

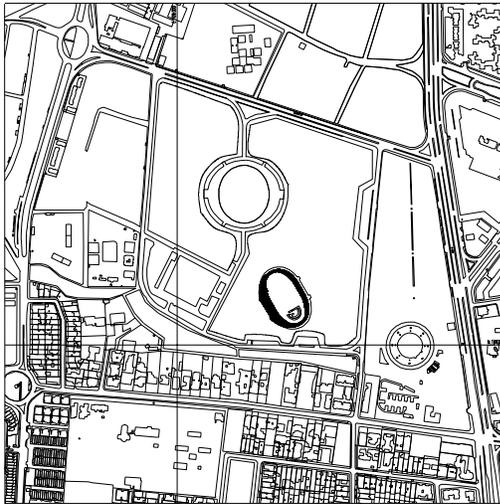
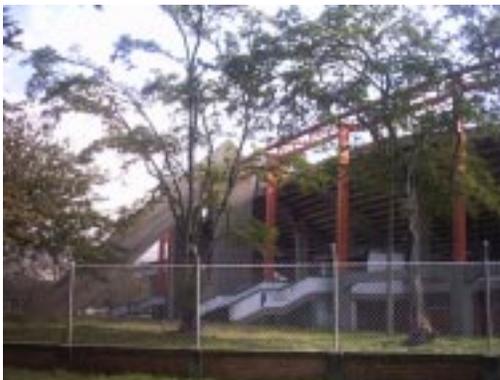
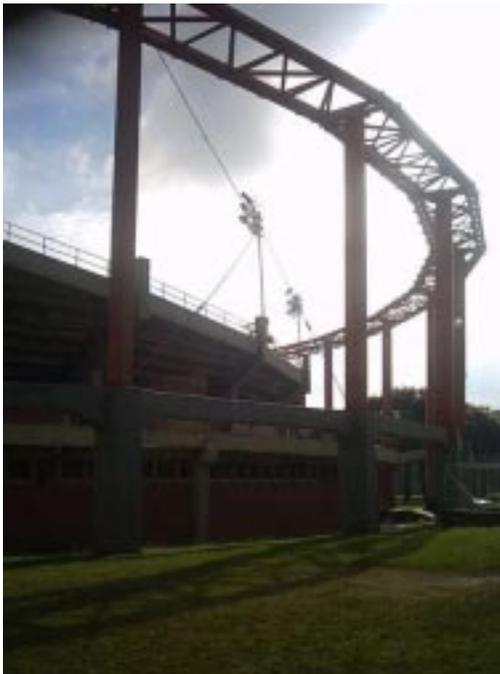
El edificio para el velódromo construido para los Juegos Panamericanos es una precisa solución geométrica a las necesidades de la práctica del ciclismo en pista. La pista en piso de madera teca (importada) fue una magnífica obra de carpintería. La gran estructura de hormigón se alzaba sobre las grandes áreas verdes que a la manera de parque la rodeaban pero que lamentablemente fueron deformadas con el paso del tiempo, primero con unos montículos para la práctica de bici-cross y posteriormente cerrados con malla de gallinero. La construcción de una cubierta en años recientes implicó una nueva estructura exterior que la soportase: la solución diseñada por uno de los antiguos socios de la firma diseñadora original buscó mantener la forma de la cubierta del vecino Gimnasio del Pueblo imitándola con un nuevo tipo de estructura y materiales, poco afortunada estéticamente y que colapsó posteriormente. El edificio de esta forma ha visto alterado no solo su entorno, sino deformada su imagen y pérdida toda su fuerza expresiva. Al menos la recuperación de su entorno se hace necesaria a través de un diseño que pueda resolver los conflictos con las nuevas construcciones introducidas en la gran área verde que conforma su área de influencia y subsane la deficiencia existente desde su origen de carecer del diseño de las circulaciones de acceso a estos edificios pues la propuesta original nunca fué construida.
