Casas Barrio Tres de Julio

Conservación Tipo 3

Calle 5 B #25-63/67/75. Uso Original: Vivienda Usos Posibles: Vivienda, Oficinas.

Plan Especial de Protección del Patrimonio Inmueble de Santiago de Cali

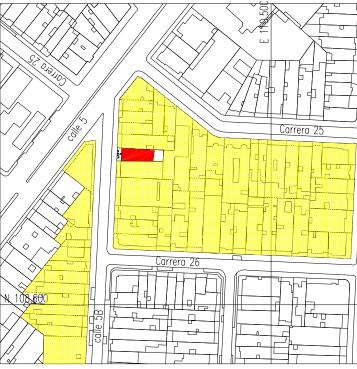
Area de Influencia:

Las construcciones de su área de influencia (manzana) deben conservar los elementos característicos del paisaje urbano original, manteniendo en la línea de paramento cuerpos bajos que no superen la altura de los cuerpos laterales de estas casas, con lo que deben empatar. Igualmente toda sobreelevación no debe generar culatas y a nivel de la calle debe recuperarse la berma original con su arborización.

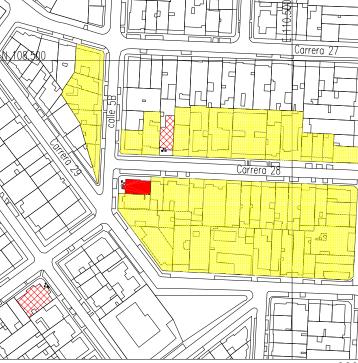
Area de Influencia:

En la manzana que constituye su área de influencia, las construcciones vecinas deberán considerar el empate volumétrico y el aislamiento en caso de sobreelevación, evitando la generación de culatas. Igualmente deben conservarse los elementos del paisaje urbano original (bermas y jardines empradizados) y en lo posible procurar mantener en la parte más exterior cuerpos bajos que permitan la unidad perspectívica.

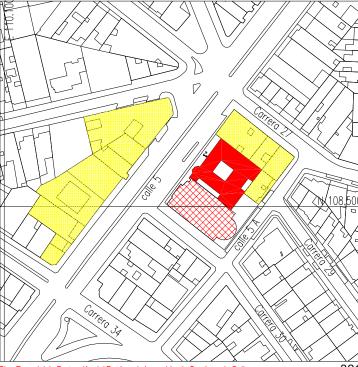
Area de Influencia:

La construcción es una gran nave de formas muy sencillas con un torreón a un costado que en la parte superior es un volumen cilíndrico y en la parte inferior es ochavado. Un hastial pequeño con una cruz resalta sobre el plano de fondo el acceso a través de un arco. Como complemento ornamental en la planta baja hay unos enchapes irregulares de piedra amarilla y en el volumen destacado un balcón soportado con ménsulas y con un antepecho de óculos cruciformes. A un lado se levanta la iglesia de San Fernando Rey, pero al otro lado una construcción presenta una culata que afecta negativamente la imagen de esta edificación y que amerita un mejor tratamiento; en el espacio exterior existe una bahía de parqueo en lo que originalmente fué el antejardín, la cual debería tratarse de una forma distinta a la de ser la simple extensión del pavimento de la Calle 5a.

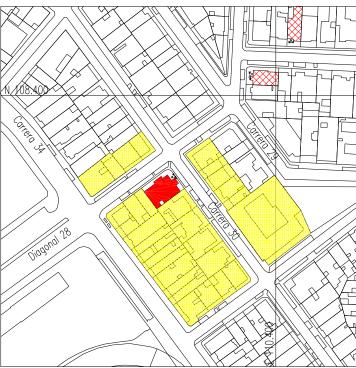
Area de Influencia:

A sus alrededores se levantan casas de similares características aunque de menor calidad formal, lo que hace de este entorno de interés arquitectónico-urbanístico. Como área de influencia se define su manzana, por lo que paramentos y alturas deben conservarse al menos en cuanto a la definición de su volumetría más exterior y fachada. Toda nueva construcción a sus lados debe garantizar el empate volumétrico y retroceso en caso de sobreelevación sin generar culatas. Igualmente debe velarse por la preservación de las bermas y los elementos arbóreos constitutivos del paisaje urbano.

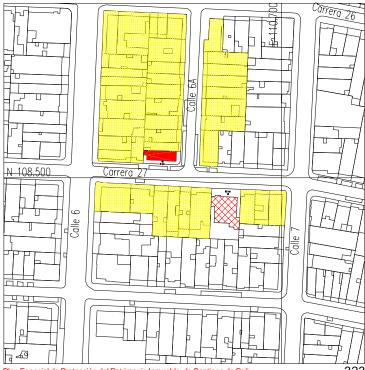
Ejemplo de la arquitectura neocolonial original de este sector . La casa de dos pisos de altura tiene en su esquina un balcón que se levanta sobre un porche (cerrado con rejas en la actualidad) conformado por un arco en tranquil. A ambos lados del conjunto porche-balcón se acusan dos cuerpos resaltados en el piso alto con dos arcos que comparten una columna a la manera de parteluz y coronado por una cubierta a dos aguas. En el lado más largo presenta un balcón pequeño en voladizo a la manera de repisa. En su otro extremo vuelve a presentarse el tratamiento de un cuerpo diferenciado con un resalto sobre el plano de fondo, con los arcos gemelos en el piso alto pero sin acusarlo en altura. Mantiene su antejardín con una reja de construcción reciente. Igualmente se conservan las bermas con su empradizado típicas del diseño urbano-paisajístico de la época.

A sus alrededores se levantan casas de similares características , lo que hace de este entorno de interés arquitectónico-urbanístico. Como área de influencia se define su manzana, por lo que paramentos y alturas deben conservarse al menos en cuanto a la definición de su volumetría más exterior y fachada. Toda nueva construcción a sus lados debe garantizar el empate volumétrico y retroceso en caso de sobreelevación sin generar culatas. Igualmente debe velarse por la preservación de las bermas y los elementos arbóreos constitutivos del paisaje urbano.

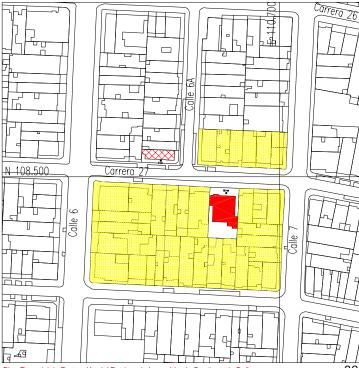
Area de Influencia:

El hecho de que volumétricamente esta casa se individualice a través de retrocesos a sus lados facilita la conservación de su imagen en el caso de nuevas construcciones en sus predios vecinos, las que deberán contemplar el empate volumétrico y el aislamiento (sin culatas) en caso de sobreelevación, y se deberá procurar en la cuadra mantener en la parte más exterior cuerpos bajos que permitan mantener la unidad perspectívica.

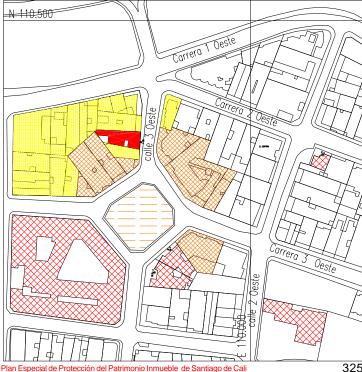
Area de Influencia:

Sus vecinas inmediatas son construcciones también de baja altura, pero dado que no están protegidas, toda nueva construcción deberá empatar volumétricamente con esta casa, y toda sobreelevación deberá estar aislada y evitar la generación de culatas.

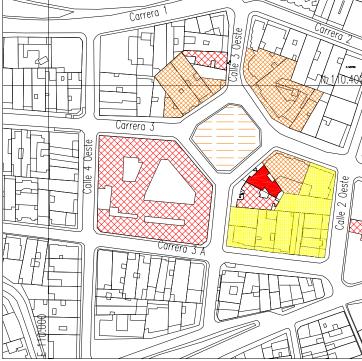
Area de Influencia:

Esta edificación confoma con sus vecinas el recinto del Parque El Peñón, por lo que la conservación del entorno contribuye no sólo a la valoración del Parque sino a la conservación de los valores de la casa.

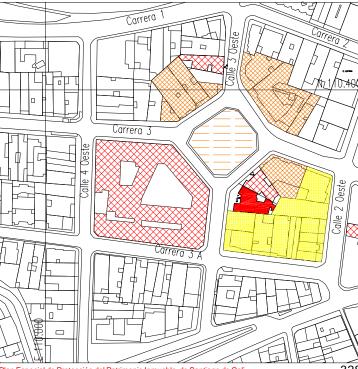
Area de Influencia:

Esta edificación confoma con sus vecinas el recinto del Parque El Peñón, por lo que la conservación del entorno contribuye no sólo a la valoración del Parque sino a la conservación de los valores de la casa.

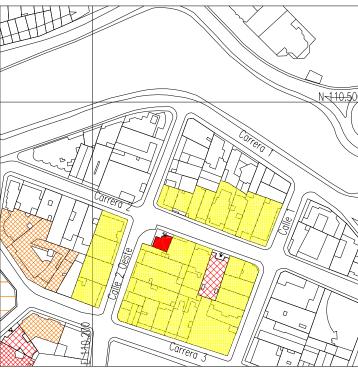
Area de Influencia:

Ejemplo de la arquitectura doméstica original del Barrio El Peñón. El precedente y referencia de esta arquitectura eran las grandes villas y quintas suburbanas que se habían construido (y se construían) en los barrios de Granada y Centenario, por lo que estan presentes los elementos ornamentales de tipo historicista, espacios de transición como pórticos de acceso y antejardines, aunque en construcciones más pequeñas y con menos áreas libres acordes con el menor tamaño de los predios y el menor presupuesto de los propietarios, casi todos ellos pertenecientes a los sectores de ingresos medios. El Peñón fué así un armonioso barrio pero la especulación inmobiliaria destruyó buena parte de su paisaje urbano. No obstante se conservan algunas edificaciones como la presente, adaptadas a nuevos usos para los cuales se ha ocupado el antiguo antejardín pavimentadolo. Una recuperación parcial del paisaje urbano es todavía posible, lo cual redundaría en una mejor conservación del entorno y de pequeñas piezas, que como la protegida, mantienen aún la escala urbana y la arquitectura original del barrio.

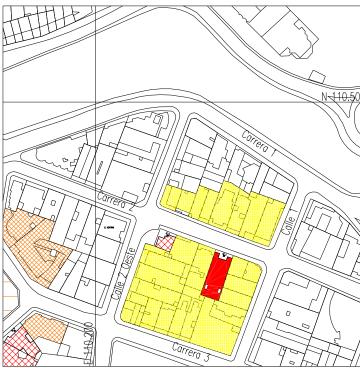
Area de Influencia:

Pequeño pero excelente ejemplo del modelo de vivienda de la «arquitectura republicana» de las primeras casas del sector del Peñón, pues los ideales formales de equilibrio, jerarquía y orden están presentes. La rigurosa simetría de la equilibrada composición sirve además para acentuar el dominio del acceso, resaltado por un espacio a manera de atrio elevado y definido por un pórtico que funciona como articulador entre la casa y el espacio exterior. Los distintos elementos ornamentales acentúan la simetría presente en cada una de las partes de la edificación. Excelentemente cuidada por sus propietarios la incorporación de un garaje en el cuerpo lateral izquierdo, no alcanza a deteriorar la imagen original de este magnífico ejemplo de la arquitectura de la primera mitad del siglo XX en la ciudad. El hecho de haber mantenido el uso residencial original además ha redundado en el cuidado de la conservación de un fragmento del paisaje urbano original, pues mantiene la berma y la vegetación que enmarca la calle a diferencia de la mayoría de las construcciones vecinas en que el antejardín y la berma han sido pavimentados para facilitar el parqueo.

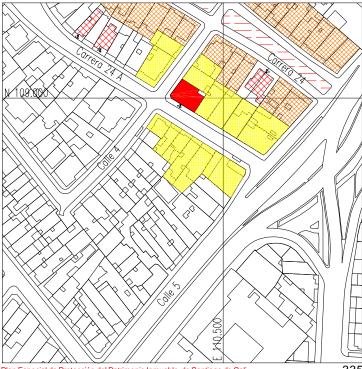
Ejemplo de la arquitectura neocolonial dominante en el sector de Miraflores. La casa, como la mayoría de este sector es de dos pisos, con porche (hoy cerrado con reja) con vanos akobelados y balcón superior, en este caso con columnas cebollifoformes. Mantiene su antejardín con muro bajo, con una estructura de pequeños machones rematados en forma de pináculo, patrón estilístico común en este tipo de elementos dentro de la arquitectura neocolonial local. Igualmente se conservan las bermas con su vegetación típicas del diseño urbano-paisajístico de la época.

A sus alrededores (al lado, frente y diagonal) se levantan casas de similares características, lo que hace de este entorno de interés arquitectónico-urbanístico. Como área de influencia se define su manzana, por lo que paramentos y alturas deben conservarse al menos en cuanto a la definición de su volumetría más exterior y fachada. Igualmente debe velarse por la preservación de las bermas y los elementos arbóreos constitutivos del paisaje urbano.

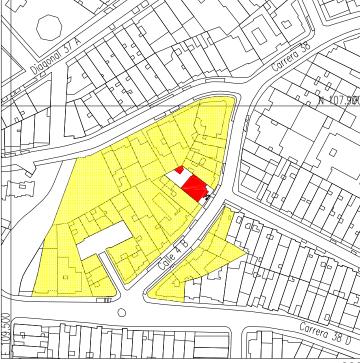
Esta casa forma parte del conjunto de casas neocoloniales que alcanzaron a construirse en el Barrio de Santa Isabel. Destaca en este proyecto el particular manejo del porche con un arco asimétrico que se recorta en su extradós acusando la modernidad de su estructura y construcción. Si la relación con el exterior a través de espacios de transición como porches y balcones es uno de los elementos con mayor valor de la arquitectura neocolonial, en este caso se acentúa por las particularidades de la topografía en que se levanta la casa que permite desde estos espacios el total dominio del exterior dada su sobreelevación.

El cambio de uso de residencial a educativo deterioró visiblemente el edificio a lo que se sumó el posterior enchape en piedra de una forma completamente ajena a los patrones formales de esta arquitectura. Si bien en el barrio ya ha empezado un proceso de sustitución de edificaciones, este es todavía incipiente por lo que es preocupante el uso y estado en que se encuentra esta edificación, mas propio de sectores donde hay mayor especulación inmobiliaria.
