INFORME TÉCNICO

Grupo Conservación de Ecosistemas - Subdirección de Gestión Integral de Ecosistemas y UMATA

FECHA DE VISITA (DD-MES-AAAA):	25-OCTUBRE- 2021
ASUNTO:	Visita de verificación de Nacimiento de cuerpo de agua en predio.
FUNCIONARIOS QUE REALIZAN LA VISITA:	CARLOS ORTEGA-ANDRES FELIPE ZAMUDIO-GRUPO CONSERVACIÓN DE ECOSISTEMAS.

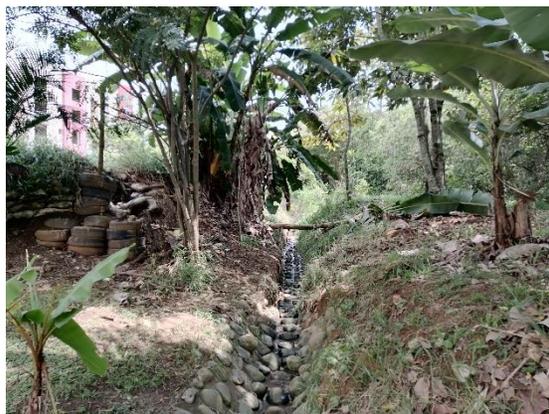
- Durante la visita se pudo evidenciar la conformación de una vaguada que discurre de la parte alta del predio hacia el sur con un caudal constante de agua y que de acuerdo a la cartografía oficial cuenta con un determinante ambiental de Área Forestal Protectora de 30 metros al lado y lado del cuerpo hídrico existente.

Fotografía 1. Conformación de la vaguada y evidente ocupación.	Fotografía 2 recorrido vaguada, presencia plantaciones.

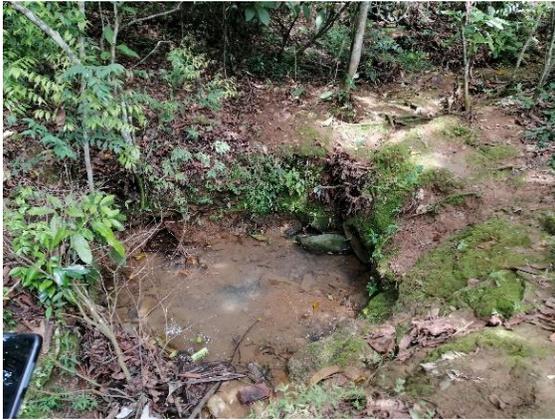
- Se identificó en la parte media de la vaguada un afloramiento de agua con caudal constante, con naturaleza y vegetación que enmarcan todas las características propias de un nacimiento de agua y deberá ser objeto de su reconocimiento.

Fotografía 3 Afloramiento de agua "Nacimiento".	Fotografía 4. Afloramiento del caudal constante.

De acuerdo a lo relacionado con el recorrido realizado, donde se puede constatar y verificar un afloramiento de agua con caudal constante, y que teniendo en cuenta el diagnóstico elaborado en campo, se define que las características observadas son propias de un nacimiento de agua, no obstante se deberá ratificar dicha postura con análisis de laboratorio. Sin embargo, conforme al artículo 1, numeral 6 de la Ley 99 de 1993 el cual define "... () Las autoridades ambientales y los particulares darán aplicación al principio de precaución conforme al cual, cuando exista peligro de daño grave e irreversible, la falta de certeza científica absoluta no deberá utilizarse como razón para postergar la adopción de medidas eficaces para impedir la degradación del medio ambiente. " en ese sentido y conforme a lo anterior, se adoptara el nacimiento como un elementos de importancia ambiental, el cual es objeto de Área Forestal Protectora de 100 metros alrededor, según lo enmarcado y soportado dentro del Acuerdo 0373 de 2014:

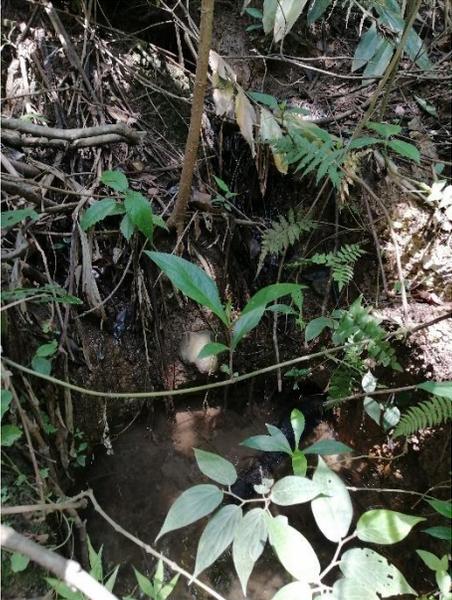
- Se procede a realizar el recorrido del predio, con el fin de identificar el estado de sus condiciones ambientales y determinar la existencia de cuerpos de agua.
- Se identificó en la parte media del predio un afloramiento de agua con caudal constante, con naturaleza y vegetación que enmarcan todas las características propias de un nacimiento de agua y deberá ser objeto de su reconocimiento.
- Se tomaron puntos de coordenadas con el fin de traslapar sobre la cartografía oficial la información recolectada en campo y así determinar la actualización correspondiente.

<i>Fotografía 1 Ubicación conformación de Afloramiento.</i>	<i>Fotografía 2. Afloramiento de caudal constante .</i>

De acuerdo a lo relacionado con el recorrido realizado, donde se puede constatar y verificar un afloramiento de agua con caudal constante, y que teniendo en cuenta el diagnóstico elaborado en campo, se define que las características observadas son propias de un nacimiento de agua, no obstante, se deberá ratificar dicha postura con análisis de laboratorio. Sin embargo, conforme al artículo 1, numeral 6 de la Ley 99 de 1993 el cual define "... () *Las autoridades ambientales y los particulares darán aplicación al principio de precaución conforme al cual, cuando exista peligro de daño grave e irreversible, la falta de certeza científica absoluta no deberá utilizarse como razón para postergar la adopción de medidas eficaces para impedir la degradación del medio ambiente.* "en ese sentido y conforme a lo anterior, se adoptará el nacimiento como un elemento de importancia ambiental, el cual es objeto de Área Forestal Protectora de 100 metros alrededor, según lo enmarcado y soportado dentro del Acuerdo 0373 de 2014:
