INFORME DESCRIPTIVO 2020- 03

COMUNA 7

SEGUNDA VISITA TECNICA DE EQUIPO SOCIAL Y ARQUITECTONICO PARA RECONOCIMIENTO DE ÁREA EN PROYECTOS DE RECUPERACIÓN DE ESPACIO PÚBLICO EFECTIVO DE LA ESTRUCTURA ECOLÓGICA COMPLEMENTARIA ADECUADOS ARQUITECTONICA Y PAISAJISTICAMENTE CON EMPODERAMIENTO CIUDADANO POAI 2021

1. SEPARADOR BARRIO ALFONZO LOPEZ

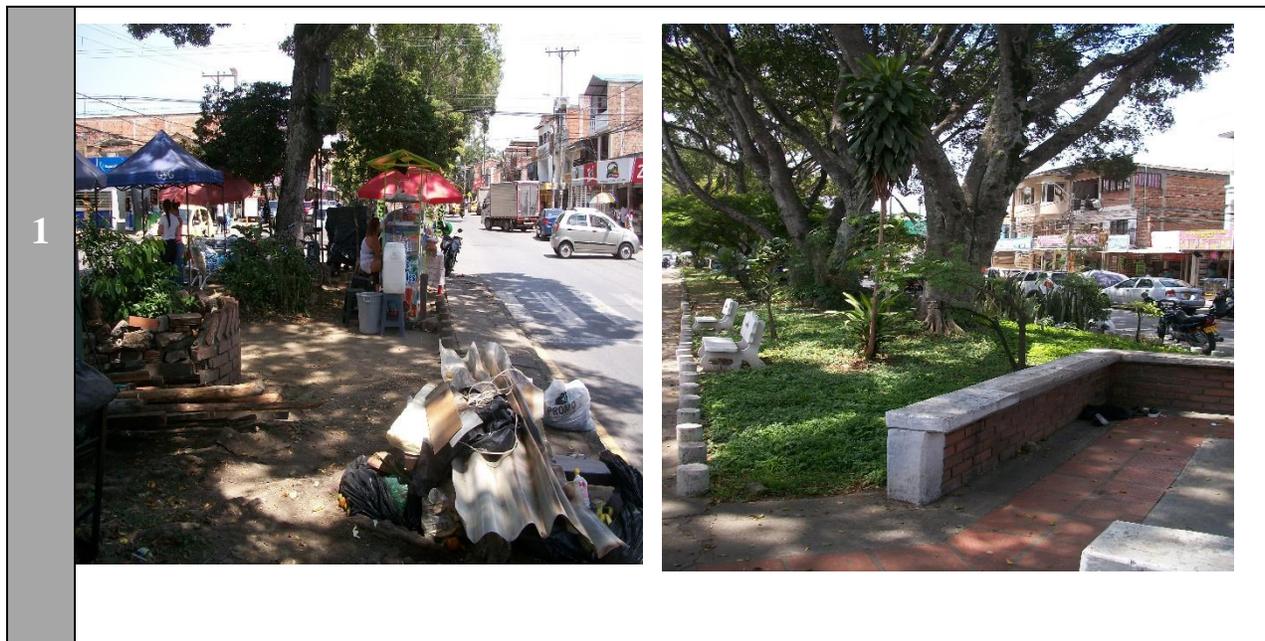
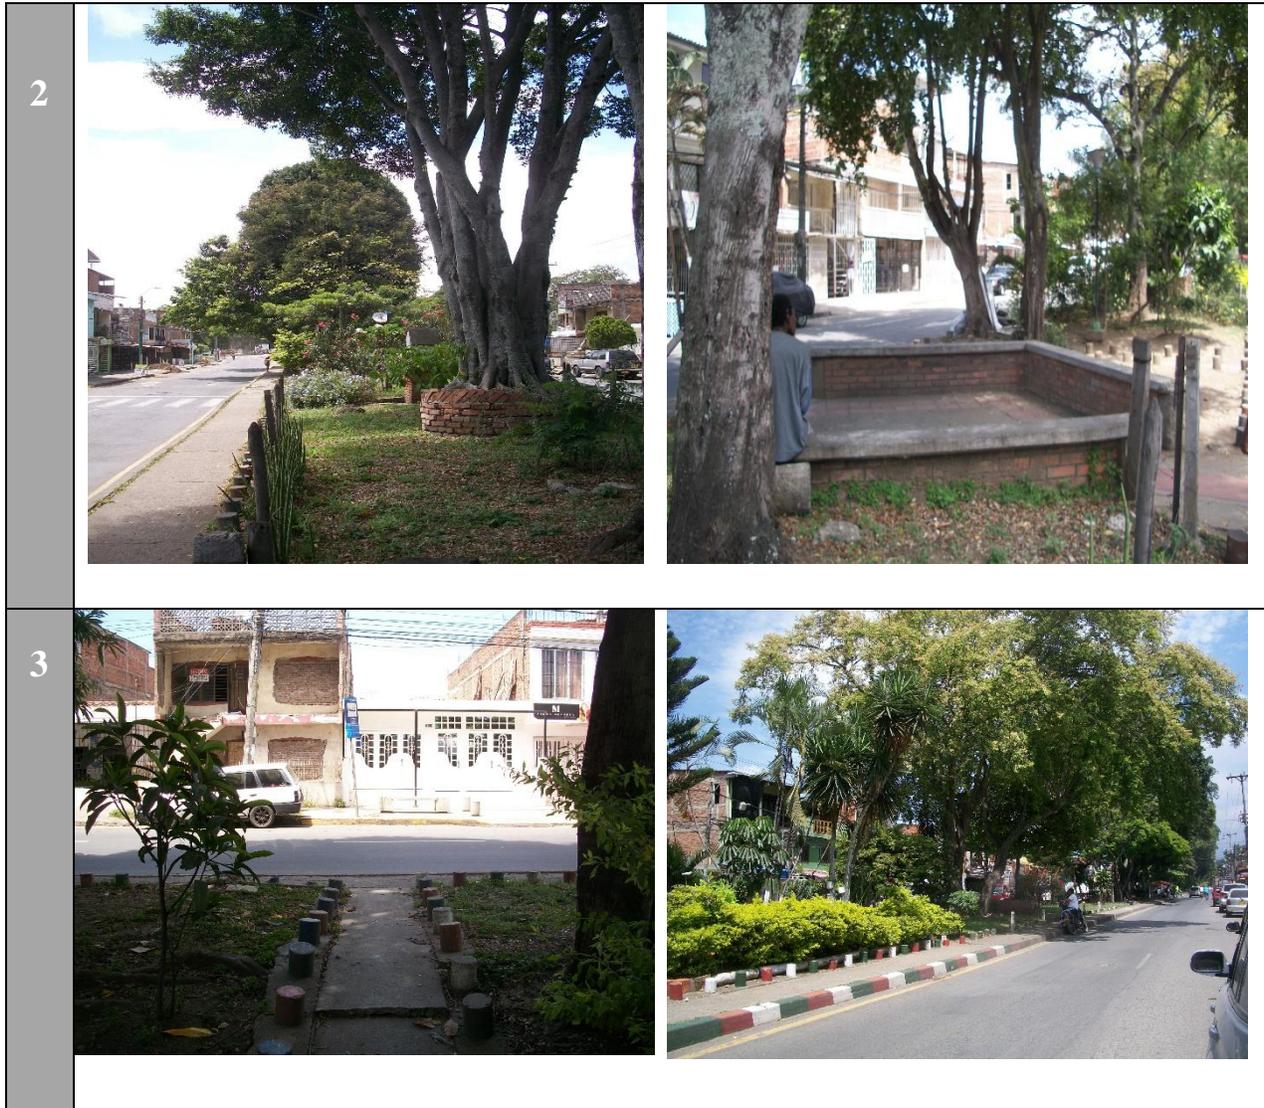
Fotos de Referencia:

- ❖ A este espacio del separador lleva muchos años sin intervenciones, prácticamente desde su inicio, por lo cual los árboles que se encuentran allí están muy grandes y las raíces han generado daños en los andenes perimetrales, los cuales se encuentran en total deterioro
- ❖ se encuentran ventas ambulantes en el separador, se utiliza el espacio en las noches con piqueteaderos y ventas de almuerzos los domingos, por estar cerca de un supermercado de gran afluencia en las esquinas de los dos separadores se encuentran ventar de frutas, carnes y artículos varios entre otros
- ❖ los pasos peatonales no tienen accesibilidad universal
- ❖ El espacio tiene unas zonas de estancia pequeñas en mucho deterioro igual que el mobiliario que allí se encuentra.

1	Adecuaciones ambientales y paisajísticas para separador	
2	Accesibilidad universal en los extremos para el paso peatonal	
3	alrededor de unos árboles grandes que tiene materia, retirarlas porque están en total deterioro y hacer embellecimiento paisajístico con jardín alrededor del árbol, porque las raíces van a deteriorar cualquier zona dura que se utilice, hay aproximadamente 5 unidades de materia	
4	En la intersección de los dos separadores recuperar la zona verde de las dos esquinas porque está invadido de ventas ambulantes, recuperar la zona verde con zona de prado y poner barreras vegetales y bolardos	
5	Recuperar zona verde en el sendero 2 porque la zona la han convertido en un parqueadero, contemplar sembrar palmas en el medio 1 separador con diseño paisajístico, para evitar parqueos.	
6	Recuperar los 9 pasos peatonales existentes	
7	revisar tema de andenes perimetrales en muy mal estado por las raíces de los árboles

8	recuperar las dos plazoletas pequeñas existentes con actualización y adecuación de mobiliario en la zona, instalar dos luminarias a altura peatón
