# CATASTRO comuna 22 (Recurso Hídrico)

| <div>PUNTO</div> <div>Punto 59 D7</div> |
| <div>FECHA</div> <div>2022-12-20</div> |
| <div>RAZÓN SOCIAL</div> <div>Colegio Quial</div> |

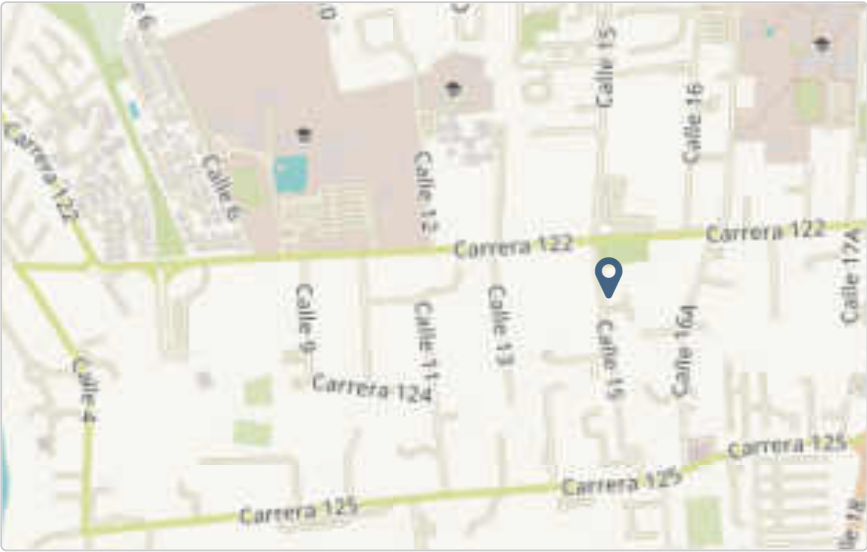
En el momento de la visita se evidencia un cauce canalizado naturalmente, uso ornamental no consultivo, buen flujo de caudal, a veces merma en temporada de sequía. Faltó información ya que solo se encontraba el d3 mantenimiento y el personal estaba a las afueras de la institución.
