# CATASTRO comuna 22 (Recurso Hídrico)

| <div>PUNTO</div> <div>Punto 35 D7</div> |
| <div>FECHA</div> <div>2022-12-20</div> |
| <div>RAZÓN SOCIAL</div> <div>Condominio Jardin de la Maria</div> |

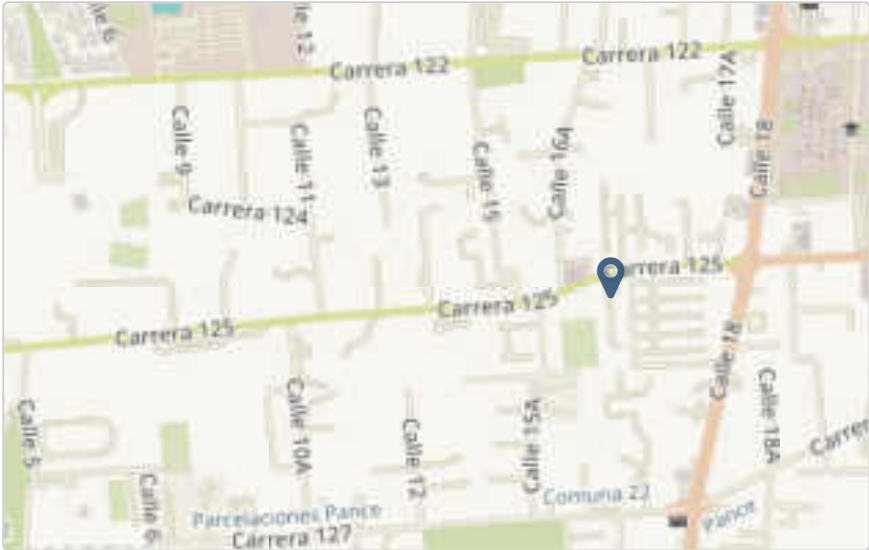
En el momento de la visita se evidencia un cauce canalizado en piedra, uso ornamental no consuntivo con buen flujo de caudal. El usuario que atiende la visita no pudo brindar la información completa ya que en la parte administrativa no había nadie.
