# CATASTRO comuna 22 (Recurso Hídrico)

| PUNTO<br>9 d 2 |
| DIRECCION DEL PREDIO<br>Carrera 121 20 27 |
| RAZÓN SOCIAL<br>Conjunto residencial Lago Club House |

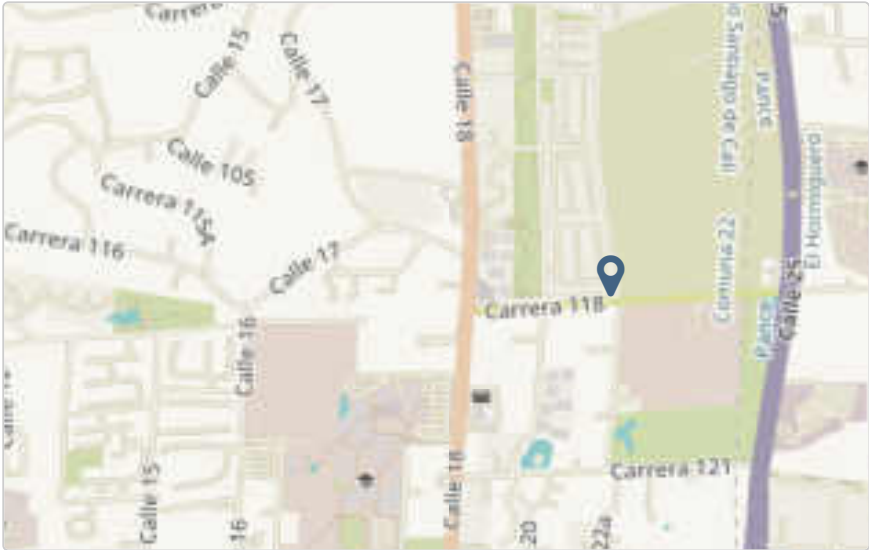
Se evidencia vajo caudal, se evidencia una manguera plástica sobre la derivacion desde afuera del predio de dudosa procedencia
