# SITIOS CRÍTICOS comuna 22 (Recurso Hídrico)

| 2022-12-13 | |
| Carrera 111 entre calle 25 y 22A | |

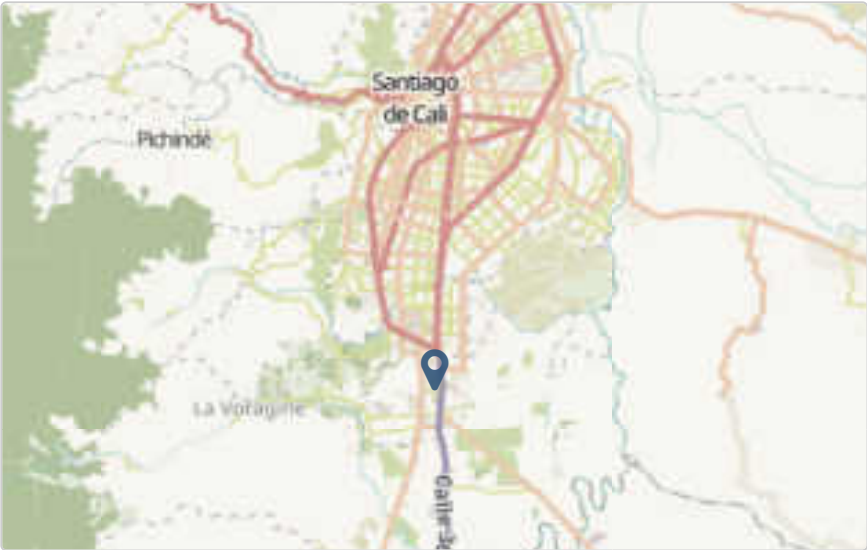
FOTO 1

Posible retención de material vegetal y otros, por rejilla en el cauce de la fuente hídrica

Posible retención de material vegetal y otros, por regilla en el cauce de la fuente hídrica
