# SITIOS CRÍTICOS comuna 22 (Recurso Hídrico)

| Carrera 111 entre calles 25 y 22a | |

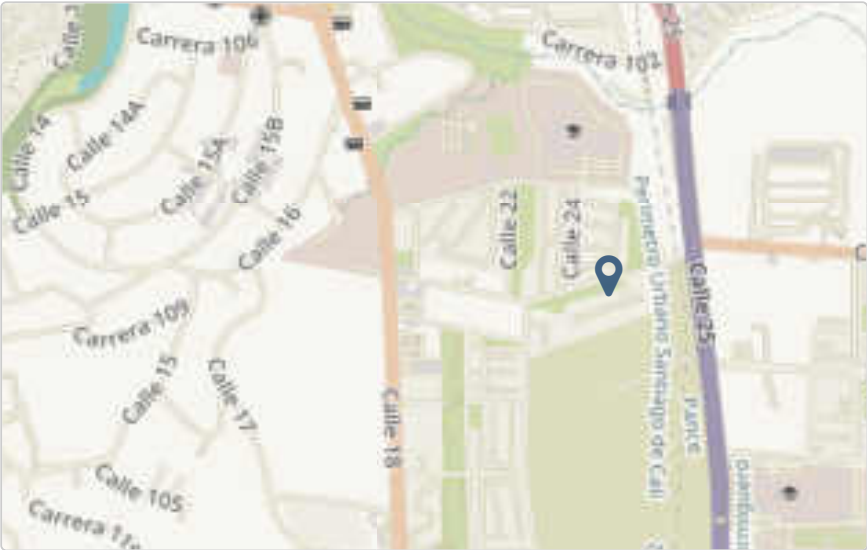
FOTO 1

- ☐ Contaminación
- ☐ Inundación
- ☐ Disminución o perdida del caudal
- ☐ Desbordamiento
- ☒ Estancamiento
- ☐ Otro

Cauce de la fuente hídrica obstruido por cobertura vegetal y sedimentos..

- ☐ Mantenimiento no necesario
- ☒ Mantenimiento necesario
- ☐ Mantenimiento urgente
