# SITIOS CRÍTICOS comuna 22 (Recurso Hídrico)

| Colegio Colombo Británico | |
| 5-1-2 | |

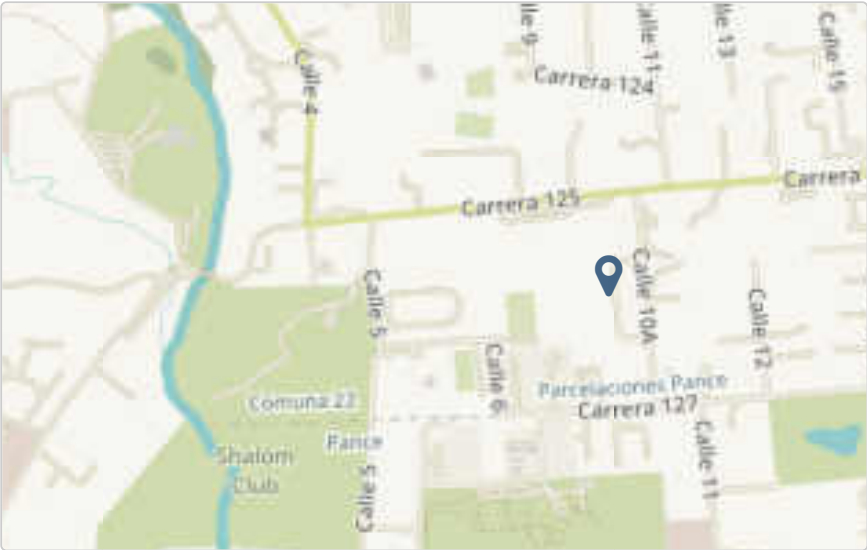
FOTO 1

Posible retención de material vegetal y otros, por rejilla en el cauce de la fuente hídrica

Posible retención de material vegetal y otros, por regilla en el cauce de la fuente hídrica
