# SITIOS CRÍTICOS comuna 22 (Recurso Hídrico)

| Colegio Colombo Británico | |

## TIPO DE ESTRUCTURA HIDRAULICA

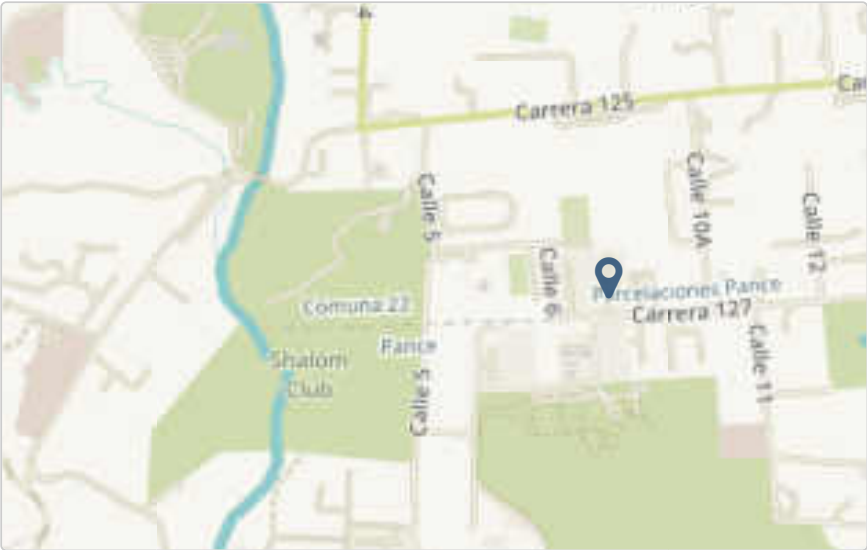
FOTO 1

Posible retención de material vegetal y otros, por rejilla en el cauce de la fuente hídrica

Posible retención de material vegetal y otros, por regilla en el cauce de la fuente hídrica
