# SITIOS CRÍTICOS comuna 22 (Recurso Hídrico)

| Carrera 125 entre calles 13 y 11 | |
| Derivación 5-4 | |

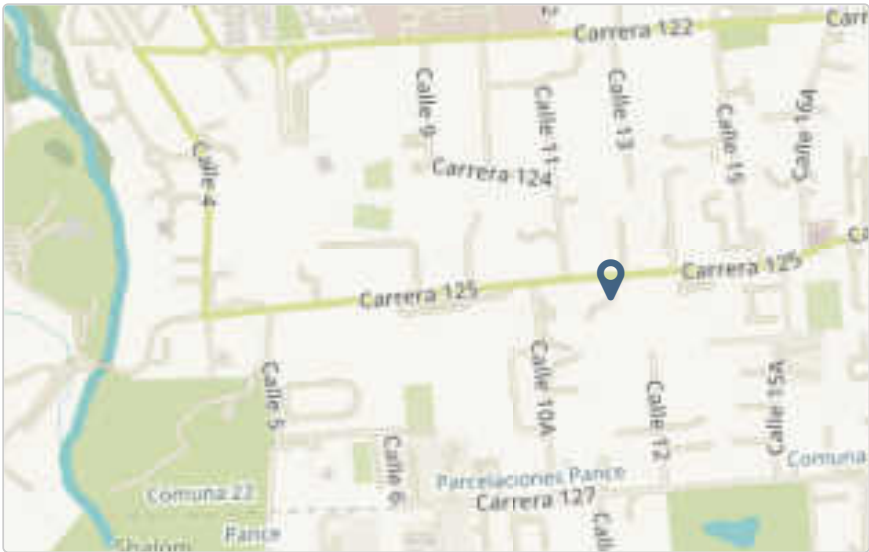
FOTO 1

- ☒ Alcantarilla
- ☐ Almacenamiento
- ☐ Box Culvert
- ☐ Canalización
- ☐ Captación
- ☐ Derivación
- ☐ Disipación
- ☐ Lago
- ☐ Ornamental
- ☐ Paso de Vía
- ☐ Rejilla
- ☐ Vertedero
- ☐ Otro

- ☒ Colmatación
- ☐ Sección hidráulica insuficiente
- ☐ Descarga de aguas residuales
- ☐ Conexión errada
- ☐ Captación ilegal
- ☐ Taponamiento
- ☐ Desvío
- ☐ Otro

- ☐ Mantenimiento no necesario
- ☐ Mantenimiento necesario
- ☒ Mantenimiento urgente
