# SITIOS CRÍTICOS comuna 22 (Recurso Hídrico)

| Calle 6, living apartaestudios | |
| Derivación 4-4-1 | |

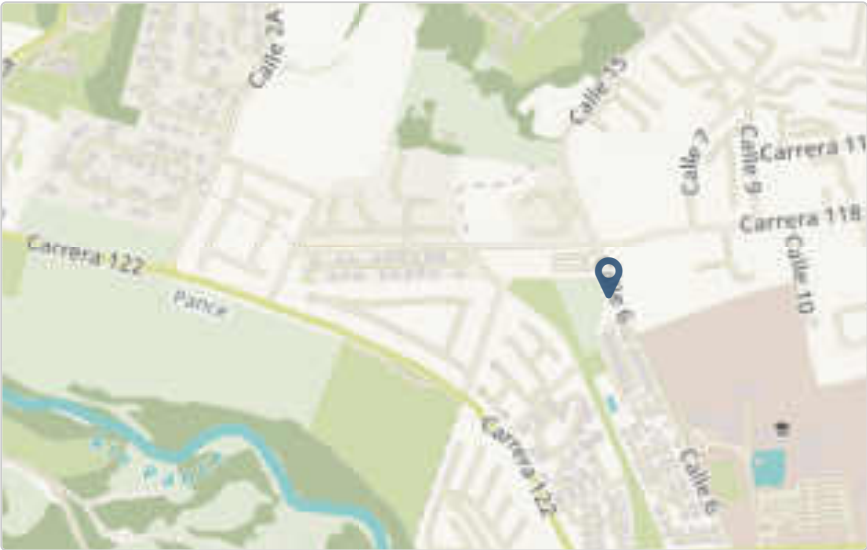
FOTO 1

- ☒ Alcantarilla
- ☐ Almacenamiento
- ☐ Box Culvert
- ☐ Canalización
- ☐ Captación
- ☐ Derivación
- ☐ Disipación
- ☐ Lago
- ☐ Ornamental
- ☐ Paso de Vía
- ☐ Rejilla
- ☐ Vertedero
- ☐ Otro

Colmatada

- ☒ Colmatación
- ☐ Sección hidráulica insuficiente
- ☐ Descarga de aguas residuales
- ☐ Conexión errada
- ☐ Captación ilegal
- ☐ Taponamiento
- ☐ Desvío
- ☐ Otro

- ☐ Mantenimiento no necesario
- ☒ Mantenimiento necesario
- ☐ Mantenimiento urgente
