# SITIOS CRÍTICOS comuna 22 (Recurso Hídrico)

| Calle 7 entre calle 7 y carrera 118 | |
| Drenaje intermitente | |

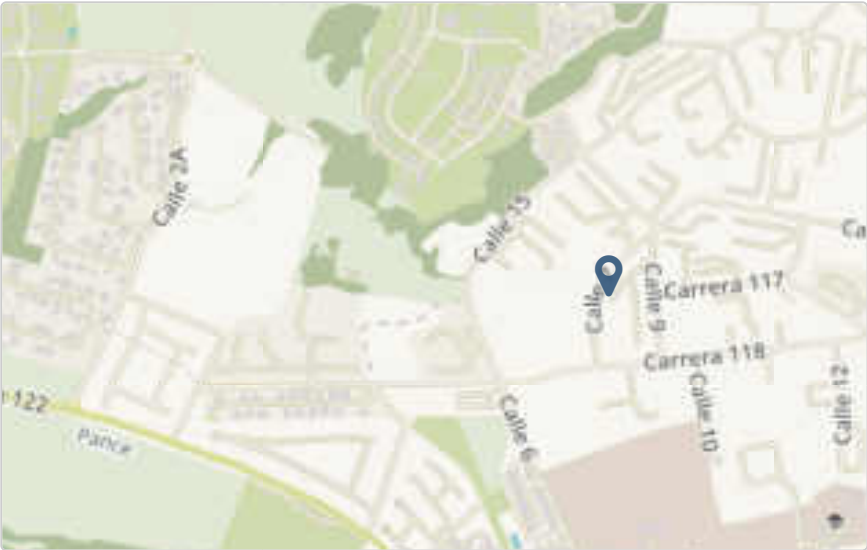
FOTO 1

- ☐ Contaminación
- ☐ Inundación
- ☐ Disminución o perdida del caudal
- ☐ Desbordamiento
- ☒ Estancamiento
- ☐ Otro

- ☒ Colmatación
- ☐ Sección hidráulica insuficiente
- ☐ Descarga de aguas residuales
- ☐ Conexión errada
- ☐ Captación ilegal
- ☐ Taponamiento
- ☐ Desvío
- ☐ Otro

- ☐ Mantenimiento no necesario
- ☒ Mantenimiento necesario
- ☐ Mantenimiento urgente
