# SITIOS CRÍTICOS comuna 22 (Recurso Hídrico)

| Calle 9 con calle 7, balcón de la loma | |
| Drenaje intermitente | |

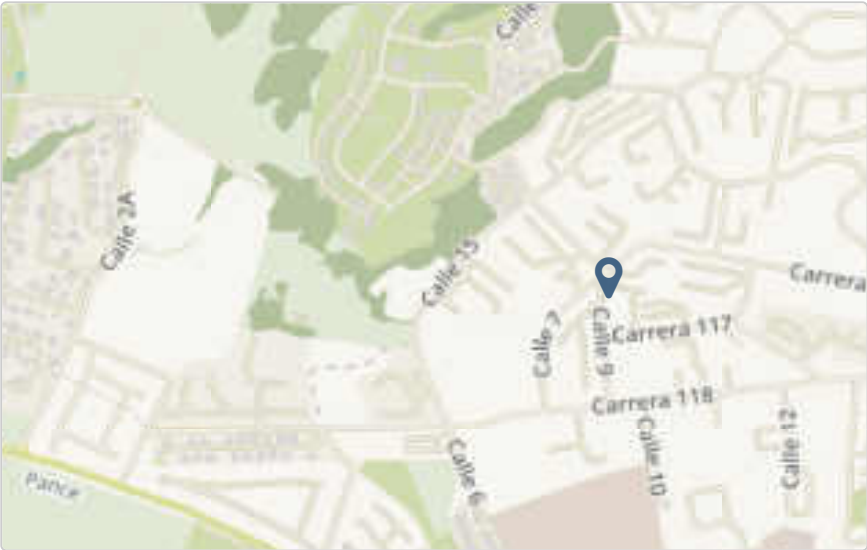
FOTO 1

- ☐ Alcantarilla
- ☐ Almacenamiento
- ☐ Box Culvert
- ☐ Canalización
- ☐ Captación
- ☐ Derivación
- ☐ Disipación
- ☐ Lago
- ☐ Ornamental
- ☐ Paso de Vía
- ☒ Rejilla
- ☐ Vertedero
- ☐ Otro

- ☐ Contaminación
- ☐ Inundación
- ☐ Disminución o perdida del caudal
- ☐ Desbordamiento
- ☒ Estancamiento
- ☐ Otro

- ☐ Colmatación
- ☐ Sección hidráulica insuficiente
- ☐ Descarga de aguas residuales
- ☐ Conexión errada
- ☐ Captación ilegal
- ☒ Taponamiento
- ☐ Desvío
- ☐ Otro

- ☐ Mantenimiento no necesario
- ☐ Mantenimiento necesario
- ☒ Mantenimiento urgente
