# SITIOS CRÍTICOS comuna 22 (Recurso Hídrico)

| Colegio Colombo Británico | |

Cauce de la fuente hídrica obstruido por colmatación

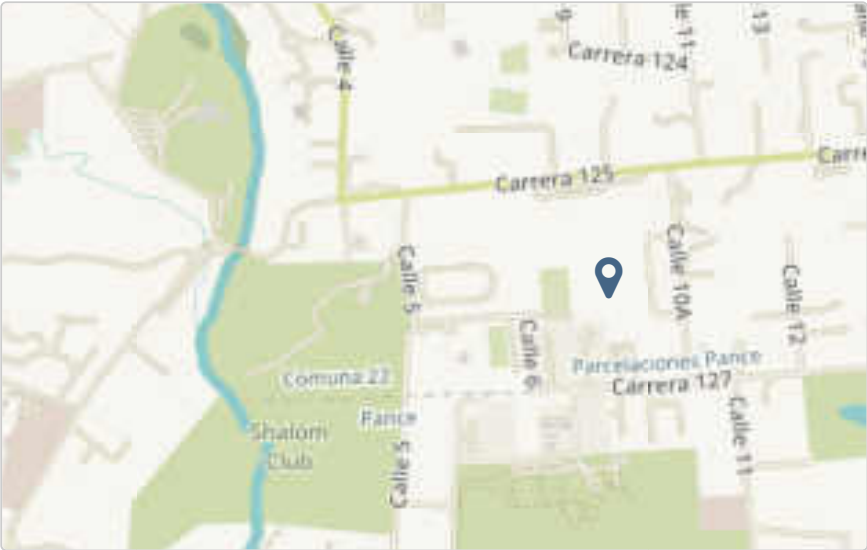
FOTO 1

- ☒ Colmatación
- ☐ Sección hidráulica insuficiente
- ☐ Descarga de aguas residuales
- ☐ Conexión errada
- ☐ Captación ilegal
- ☐ Taponamiento
- ☐ Desvío
- ☐ Otro

- ☐ Mantenimiento no necesario
- ☒ Mantenimiento necesario
- ☐ Mantenimiento urgente
