# SITIOS CRÍTICOS comuna 22 (Recurso Hídrico)

| Carrera 115 con Calle 11 | |
| Brazo quebrada guali | |

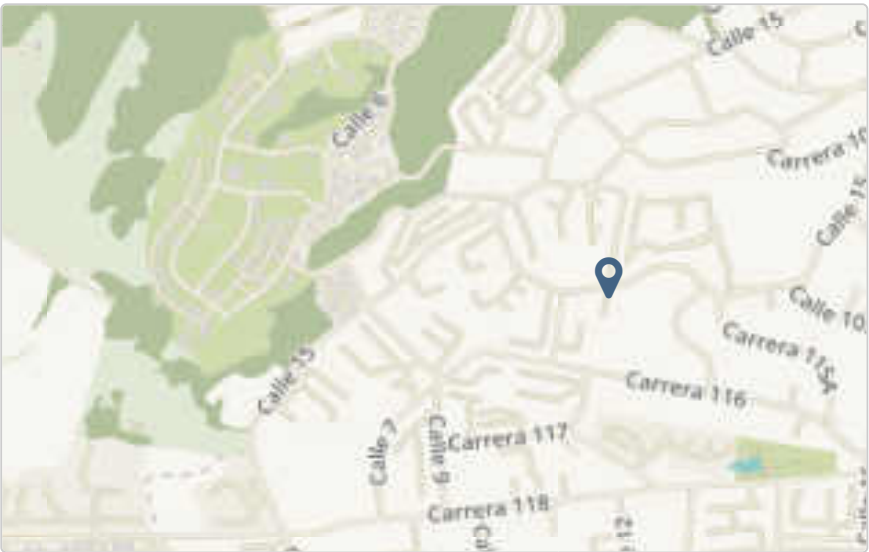
FOTO 1

Descarga

Posible descarga de aguas residuales o aguas lluvias.

- ☐ Mantenimiento no necesario
- ☐ Mantenimiento necesario
- ☒ Mantenimiento urgente
