# SITIOS CRÍTICOS comuna 22 (Recurso Hídrico)

| Carrera117 entre calles 9 y 11A | |
| Brazo quebrada guali, Frente al proyecto escala | |

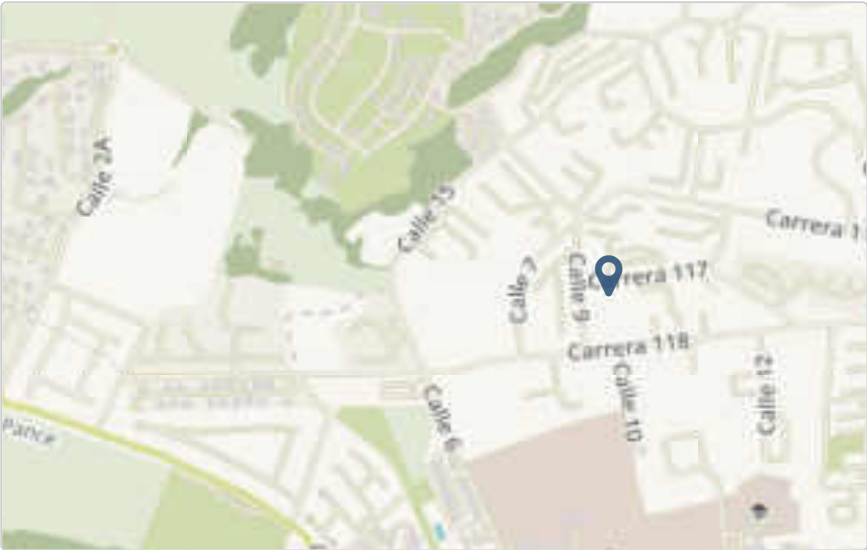
FOTO 1

- ☐ Contaminación
- ☐ Inundación
- ☐ Disminución o perdida del caudal
- ☒ Desbordamiento
- ☐ Estancamiento
- ☐ Otro

Colmatacion, taponamiento por cobertura vegetal, sección hidráulica insuficiente. El agua de la fuente hídrica se sale su causa y se desborda por la via

- ☐ Mantenimiento no necesario
- ☐ Mantenimiento necesario
- ☒ Mantenimiento urgente
