# SITIOS CRÍTICOS comuna 22 (Recurso Hídrico)

| 2022-12-01 | |
| Calle 12 con carrera 122 | |

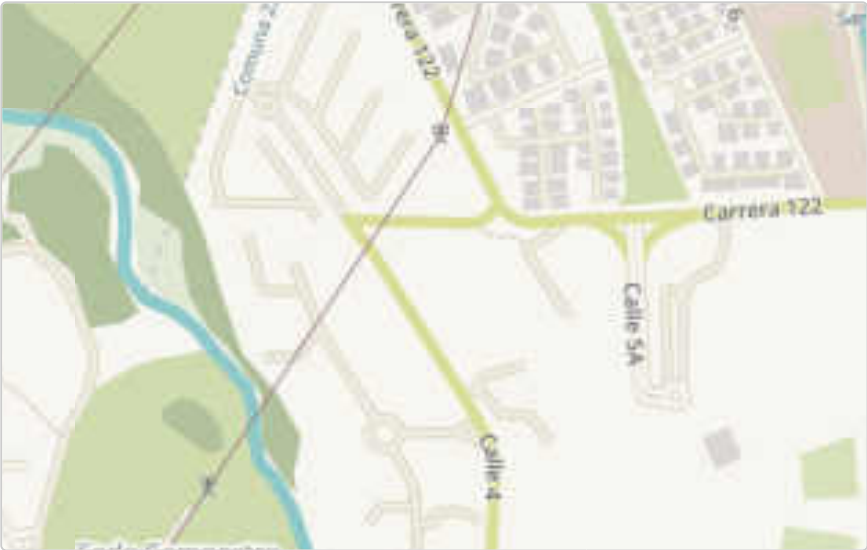
FOTO 1

- ☒ Alcantarilla
- ☐ Almacenamiento
- ☐ Box Culvert
- ☐ Canalización
- ☐ Captación
- ☐ Derivación
- ☐ Disipación
- ☐ Lago
- ☐ Ornamental
- ☐ Paso de Vía
- ☐ Rejilla
- ☐ Vertedero
- ☐ Otro

- ☐ Contaminación
- ☐ Inundación
- ☒ Disminución o perdida del caudal
- ☐ Desbordamiento
- ☐ Estancamiento
- ☐ Otro

- ☒ Colmatación
- ☐ Sección hidráulica insuficiente
- ☐ Descarga de aguas residuales
- ☐ Conexión errada
- ☐ Captación ilegal
- ☐ Taponamiento
- ☐ Desvío
- ☐ Otro

- ☐ Mantenimiento no necesario
- ☒ Mantenimiento necesario
- ☐ Mantenimiento urgente
