# SITIOS CRÍTICOS comuna 22 (Recurso Hídrico)

| Calle 11 con carrera 122 | |
| Derivación 4 | |

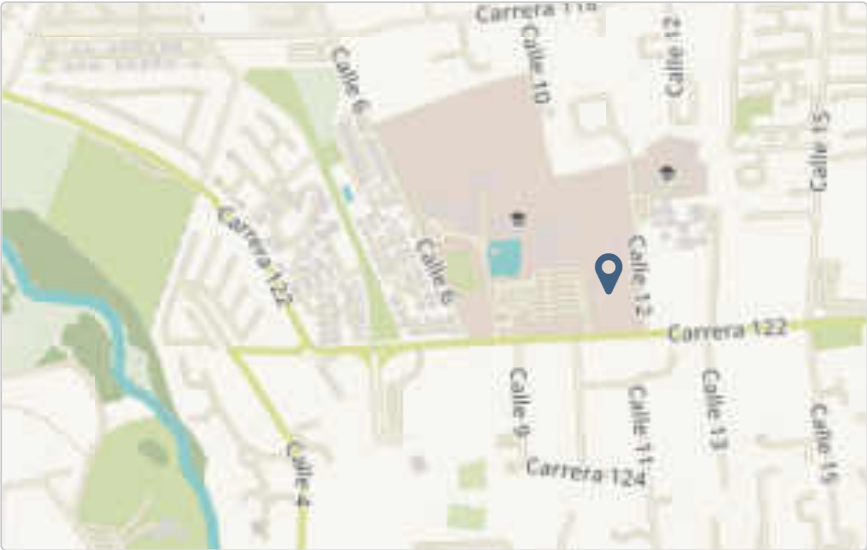
FOTO 1

- ☐ Alcantarilla
- ☐ Almacenamiento
- ☐ Box Culvert
- ☐ Canalización
- ☐ Captación
- ☐ Derivación
- ☐ Disipación
- ☐ Lago
- ☐ Ornamental
- ☐ Paso de Vía
- ☒ Rejilla
- ☐ Vertedero
- ☐ Otro

- ☐ Contaminación
- ☐ Inundación
- ☐ Disminución o perdida del caudal
- ☐ Desbordamiento
- ☒ Estancamiento
- ☐ Otro

| <div>CAUSAS</div> <div><div><input checked="" type="radio"/> Colmatación</div><div><input type="radio"/> Sección hidráulica insuficiente</div><div><input type="radio"/> Descarga de aguas residuales</div><div><input type="radio"/> Conexión errada</div><div><input type="radio"/> Captación ilegal</div><div><input type="radio"/> Taponamiento</div><div><input type="radio"/> Desvío</div><div><input type="radio"/> Otro</div></div> | * |
