# SITIOS CRÍTICOS comuna 22 (Recurso Hídrico)

| Calle10a # 125a - 209 | |

Colmatacion

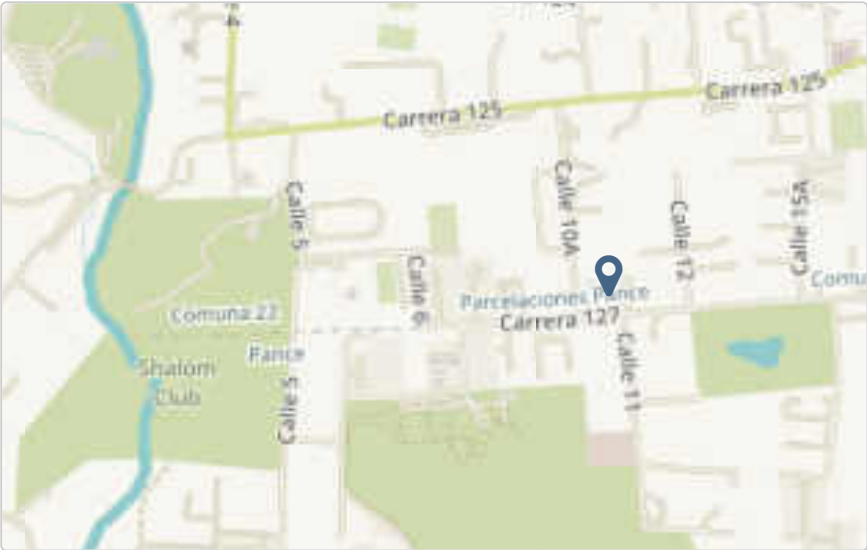
FOTO 1

- ☒ Alcantarilla
- ☐ Almacenamiento
- ☐ Box Culvert
- ☐ Canalización
- ☐ Captación
- ☐ Derivación
- ☐ Disipación
- ☐ Lago
- ☐ Ornamental
- ☐ Paso de Vía
- ☐ Rejilla
- ☐ Vertedero
- ☐ Otro

- ☒ Colmatación
- ☐ Sección hidráulica insuficiente
- ☐ Descarga de aguas residuales
- ☐ Conexión errada
- ☐ Captación ilegal
- ☐ Taponamiento
- ☐ Desvío
- ☐ Otro

- ☐ Mantenimiento no necesario
- ☒ Mantenimiento necesario
- ☐ Mantenimiento urgente
