SITIOS CRÍTICOS comuna 22 (Recurso Hídrico)

Carrera 124 entre calle 10 y 11

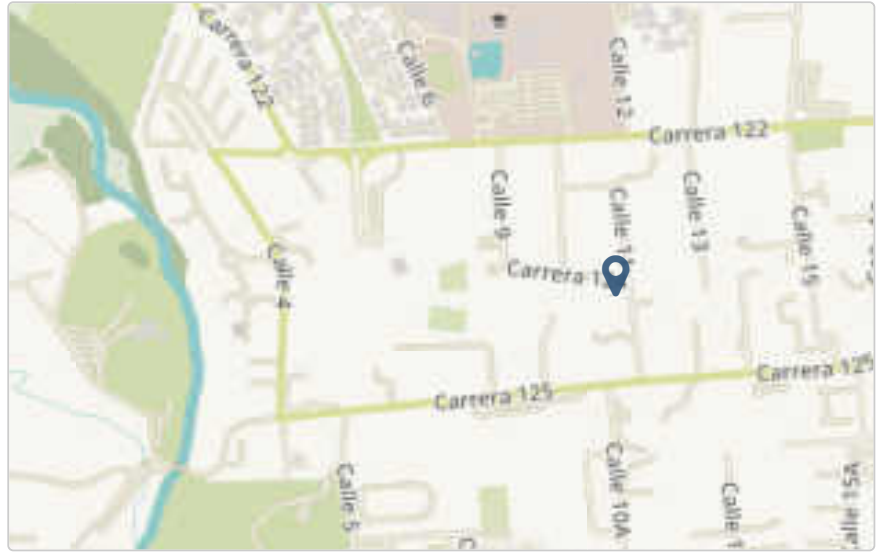
FOTO 1

A la altura de la carrera 124 entre calles 10 y 11, la derivación 5-4-3 pasa entubada, al parecer la tubería está rota o perforada y el agua está brotando sobre la vida sobre la carrera 124
