# SITIOS CRÍTICOS comuna 22 (Recurso Hídrico)

| Carrera 124 entre calles y 10 | |

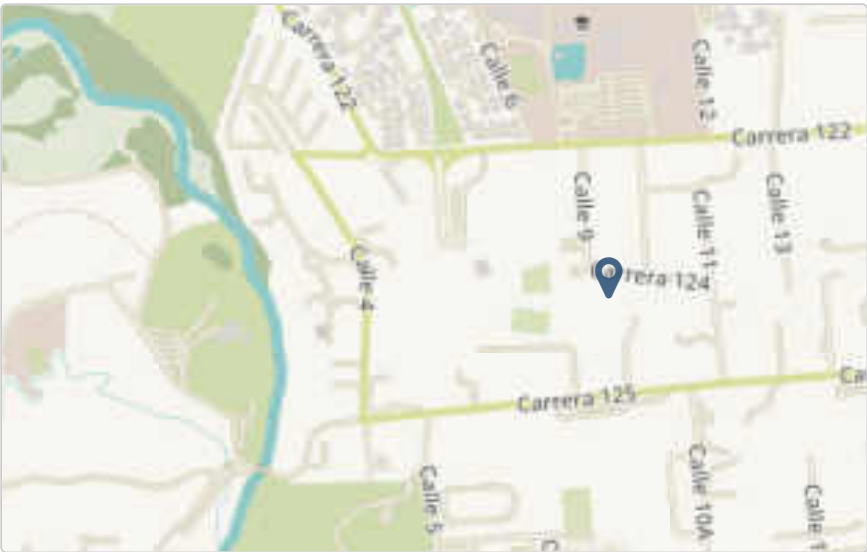
FOTO 1

Derivación 4-5-3, desvío de la fuente hídrica al interior del período privado ubicado en la calle 10 casa 56, no permiten el ingreso, derivación desviada hacia una canaleta de esorrentía de la carrera 124

Desvió

- ☐ Mantenimiento no necesario
- ☐ Mantenimiento necesario
- ☒ Mantenimiento urgente
