# SITIOS CRÍTICOS comuna 22 (Recurso Hídrico)

| 2022-12-01 | |
| Carrera 129 entre calle 6 y 4 | |

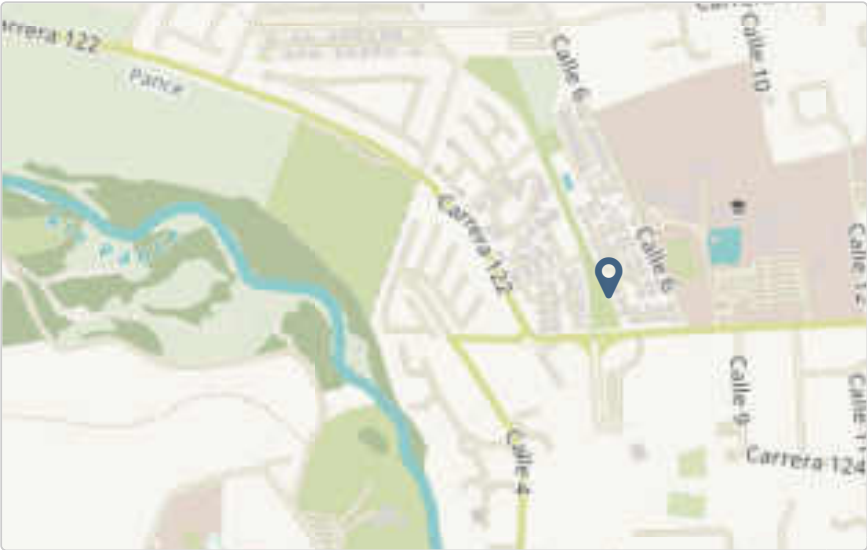
FOTO 1

- ☐ Alcantarilla
- ☐ Almacenamiento
- ☐ Box Culvert
- ☐ Canalización
- ☐ Captación
- ☐ Derivación
- ☐ Disipación
- ☐ Lago
- ☐ Ornamental
- ☐ Paso de Vía
- ☒ Rejilla
- ☐ Vertedero
- ☐ Otro

- ☐ Contaminación
- ☐ Inundación
- ☒ Disminución o perdida del caudal
- ☐ Desbordamiento
- ☐ Estancamiento
- ☐ Otro

- ☐ Colmatación
- ☐ Sección hidráulica insuficiente
- ☐ Descarga de aguas residuales
- ☐ Conexión errada
- ☐ Captación ilegal
- ☒ Taponamiento
- ☐ Desvío
- ☐ Otro

- ☐ Mantenimiento no necesario
- ☒ Mantenimiento necesario
- ☐ Mantenimiento urgente
