# SITIOS CRÍTICOS comuna 22 (Recurso Hídrico)

| 2022-11-30 | |
| Carrera 127 con Calle 12 | |

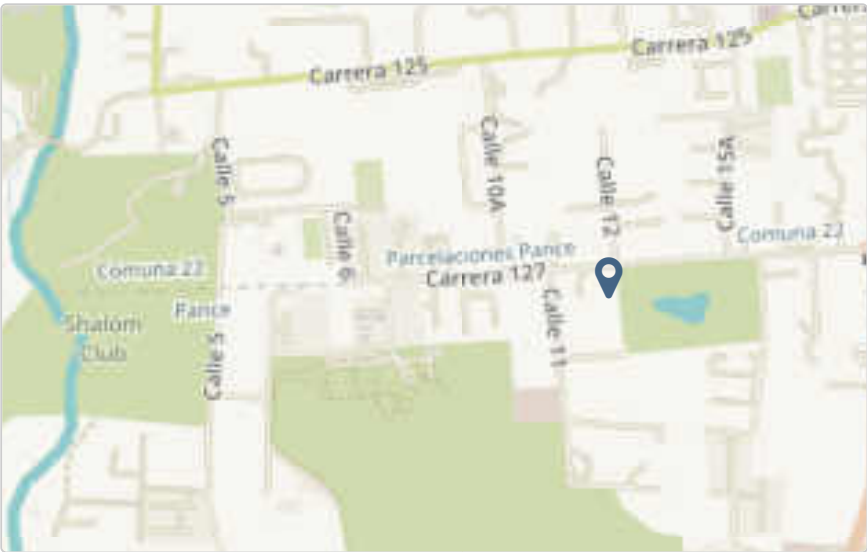
FOTO 1

- ☒ Alcantarilla
- ☐ Almacenamiento
- ☐ Box Culvert
- ☐ Canalización
- ☐ Captación
- ☐ Derivación
- ☐ Disipación
- ☐ Lago
- ☐ Ornamental
- ☐ Paso de Vía
- ☐ Rejilla
- ☐ Vertedero
- ☐ Otro

- ☐ Contaminación
- ☐ Inundación
- ☐ Disminución o perdida del caudal
- ☒ Desbordamiento
- ☐ Estancamiento
- ☐ Otro

| <div>CAUSAS</div> <div><div><input checked="" type="radio"/> Colmatación</div><div><input type="radio"/> Sección hidráulica insuficiente</div><div><input type="radio"/> Descarga de aguas residuales</div><div><input type="radio"/> Conexión errada</div><div><input type="radio"/> Captación ilegal</div><div><input type="radio"/> Taponamiento</div><div><input type="radio"/> Desvío</div><div><input type="radio"/> Otro</div></div> | * |
