# SITIOS CRÍTICOS comuna 22 (Recurso Hídrico)

| Carrera 115A #16-115 | |
| Hogar geriátrico senior club | |

Pozo de infiltración

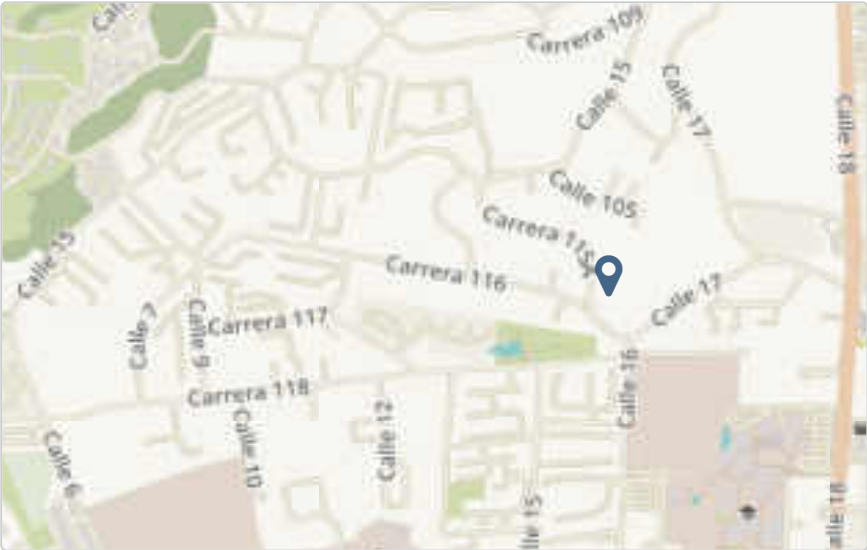
FOTO 1

- ☐ Colmatación
- ☐ Sección hidráulica insuficiente
- ☒ Descarga de aguas residuales
- ☐ Conexión errada
- ☐ Captación ilegal
- ☐ Taponamiento
- ☐ Desvío
- ☐ Otro

- ☐ Mantenimiento no necesario
- ☐ Mantenimiento necesario
- ☒ Mantenimiento urgente
