# SITIOS CRÍTICOS comuna 22 (Recurso Hídrico)

| Calle10a # 125a - 209 | |
| 5-5-1 | |

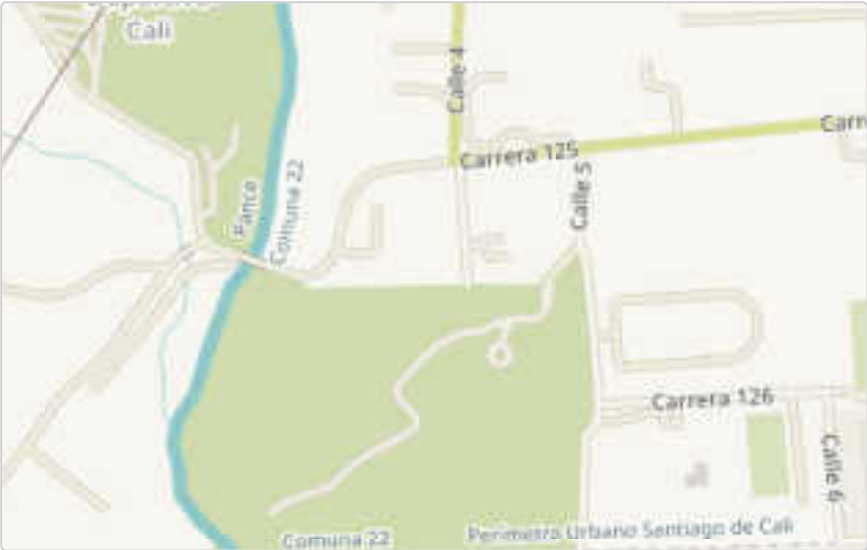
FOTO 1

Cauce de la fuente hídrica obstruido por colmatación, Cauce de la fuente hídrica obstruido por cobertura vegetal abundante
