SITIOS CRÍTICOS comuna 22 (Recurso Hídrico)

Calle 10A entre carreras 125 y 127

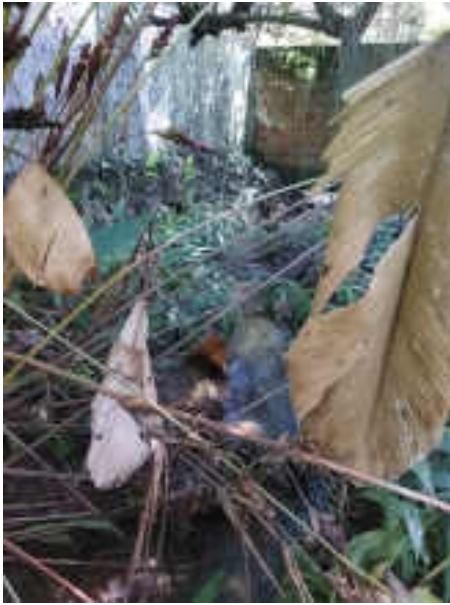
FOTO 2

acequia se retiene el caudal de la derivación, por acumulación de material vegetal, en cerramiento de predios privados
