# SITIOS CRÍTICOS comuna 22 (Recurso Hídrico)

| Carrera 122 con calle 22A | |

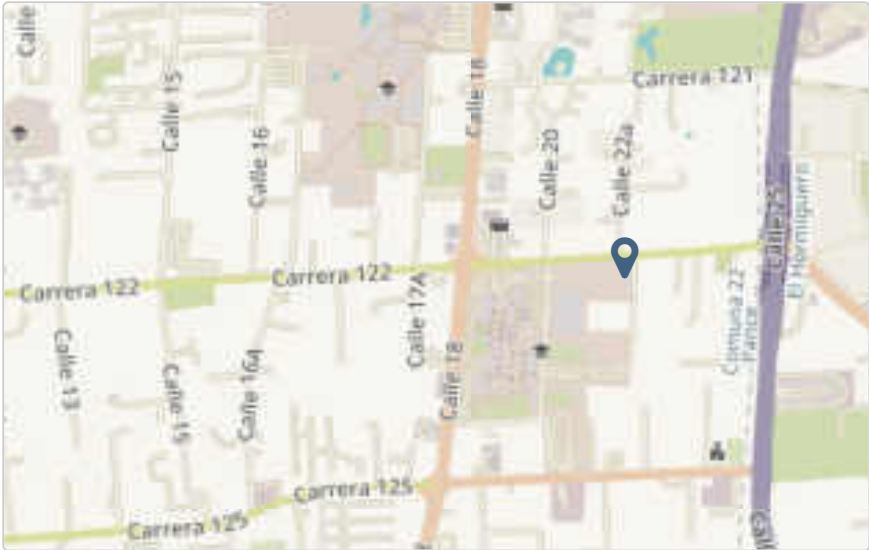
FOTO 1

- ☒ Alcantarilla
- ☐ Almacenamiento
- ☐ Box Culvert
- ☐ Canalización
- ☐ Captación
- ☐ Derivación
- ☐ Disipación
- ☐ Lago
- ☐ Ornamental
- ☐ Paso de Vía
- ☐ Rejilla
- ☐ Vertedero
- ☐ Otro

- ☐ Contaminación
- ☐ Inundación
- ☒ Disminución o perdida del caudal
- ☐ Desbordamiento
- ☐ Estancamiento
- ☐ Otro

- ☒ Colmatación
- ☐ Sección hidráulica insuficiente
- ☐ Descarga de aguas residuales
- ☐ Conexión errada
- ☐ Captación ilegal
- ☐ Taponamiento
- ☐ Desvío
- ☐ Otro

- ☐ Mantenimiento no necesario
- ☒ Mantenimiento necesario
- ☐ Mantenimiento urgente
