# SITIOS CRÍTICOS comuna 22 (Recurso Hídrico)

| Carrera 111 entre calles 24 y 25 | |

Cauce natural

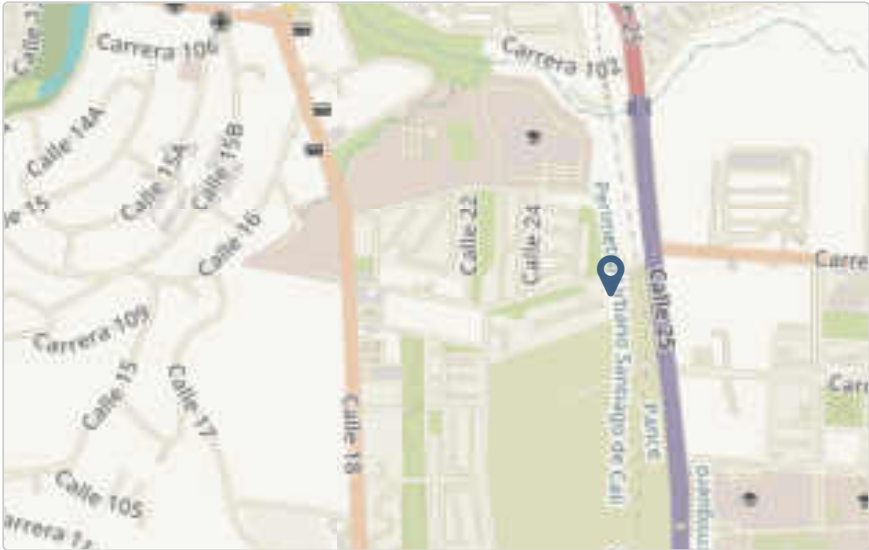
FOTO 1

Colmatacion

- ☒ Colmatación
- ☐ Sección hidráulica insuficiente
- ☐ Descarga de aguas residuales
- ☐ Conexión errada
- ☐ Captación ilegal
- ☐ Taponamiento
- ☐ Desvío
- ☐ Otro
