# SITIOS CRÍTICOS comuna 22 (Recurso Hídrico)

| Carrera 111 entre calles 24 y 25 | |

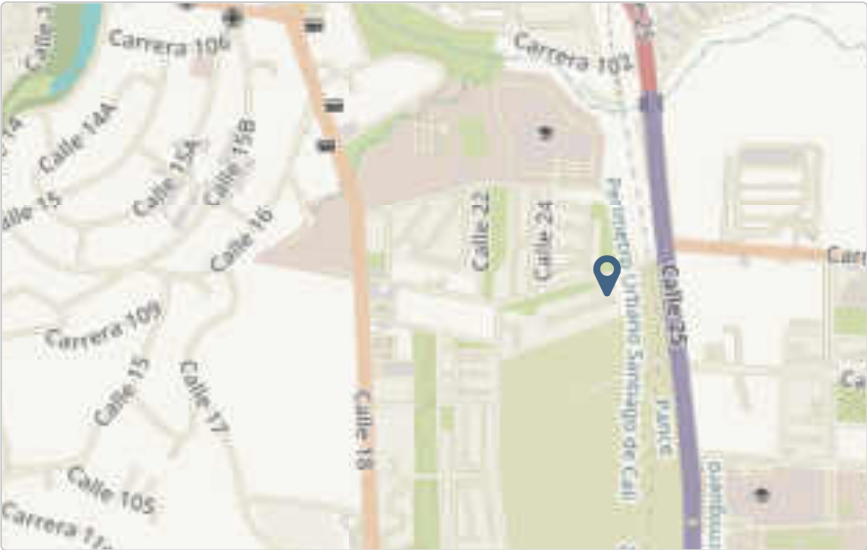
FOTO 1

- ☒ Alcantarilla
- ☐ Almacenamiento
- ☐ Box Culvert
- ☐ Canalización
- ☐ Captación
- ☐ Derivación
- ☐ Disipación
- ☐ Lago
- ☐ Ornamental
- ☐ Paso de Vía
- ☐ Rejilla
- ☐ Vertedero
- ☐ Otro

- ☒ Contaminación
- ☐ Inundación
- ☐ Disminución o perdida del caudal
- ☐ Desbordamiento
- ☐ Estancamiento
- ☐ Otro

- ☒ Colmatación
- ☐ Sección hidráulica insuficiente
- ☐ Descarga de aguas residuales
- ☐ Conexión errada
- ☐ Captación ilegal
- ☐ Taponamiento
- ☐ Desvío
- ☐ Otro

- ☐ Mantenimiento no necesario
- ☐ Mantenimiento necesario
- ☒ Mantenimiento urgente
